Lawinenbeurteilung Holzerei Gommerleitung

Gutachten betreffend Auswirkungen des
Schneisenaushiebs für die 380-kV-Leitung
Ernen-Ulrichen auf die Lawinengefährdung

Swissgrid AG
Untere Zollgasse 28
3072 Ostermundigen

Brig, 17. Dezember 2018

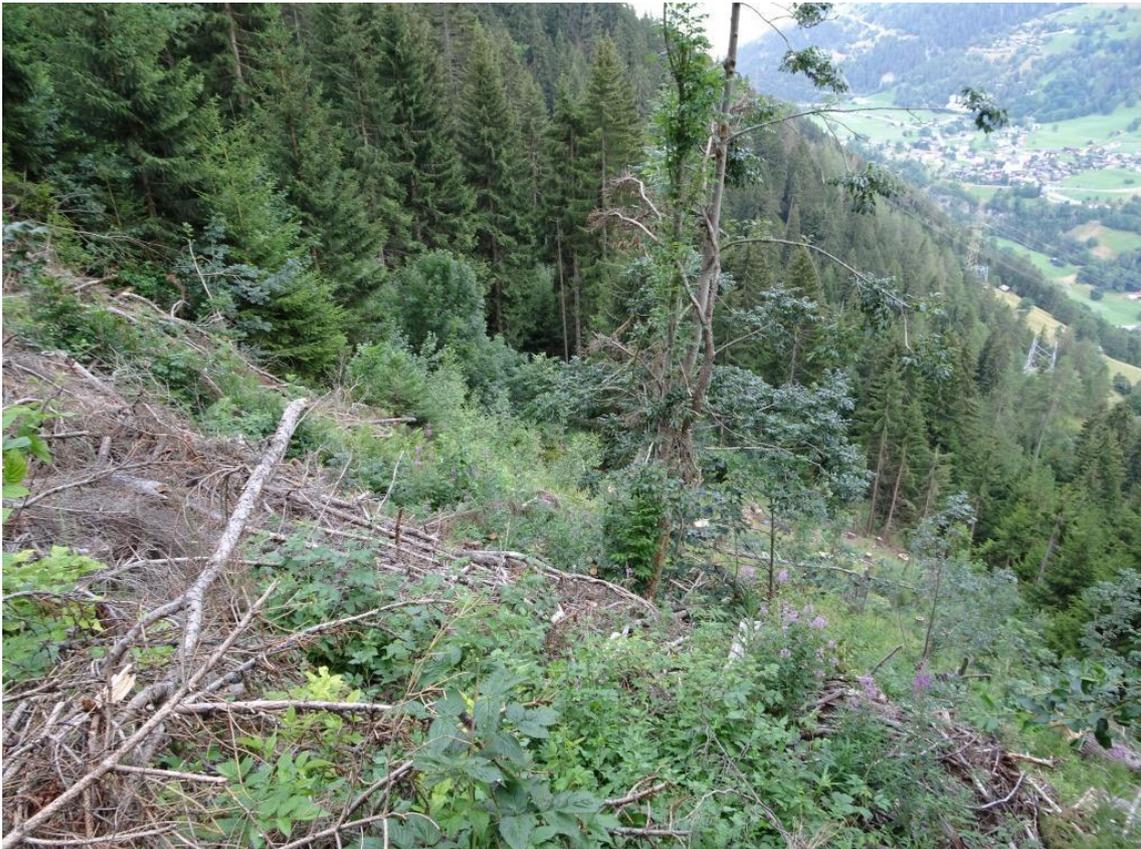
Abbildung 1

Beschreibung: Mittlere Hangneigung 35°; Verjüngungsansatz vorhanden (1 grössere Gruppe; flächig verteilt Laubholz); Lücke vergleichsweise schmal; Stöcke rund 1 m hoch.

Teilfläche 1a; Verjüngungsansätze Laubholz flächig verteilt.

Massnahmen: Abwarten und beobachten; bei Problemen Gleitschneeschutz ohne Pflanzungen.

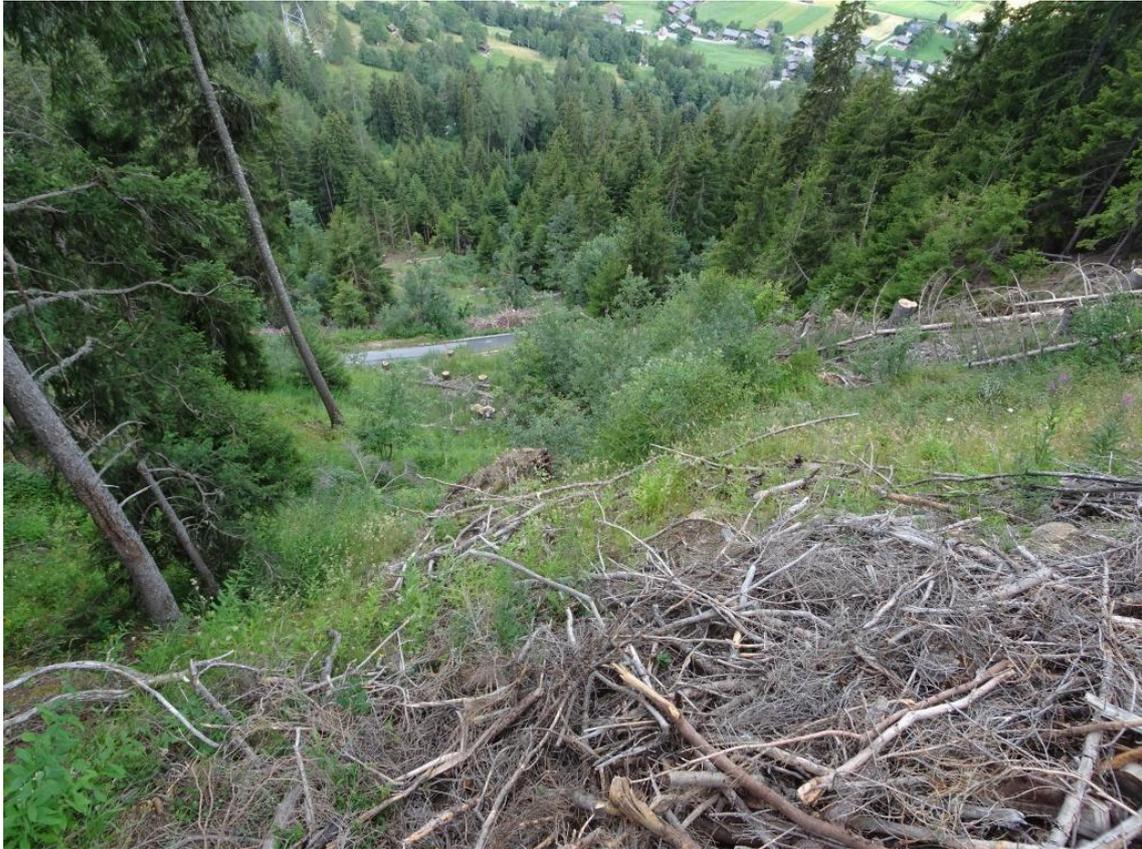
Abbildung 2

Beschreibung: Mittlere Hangneigung 40°; Verjüngungsansatz vorhanden (mehrere Gruppen auch mit Laubholz); quer liegende Baumstämme; Stöcke 1 bis 1.5 m hoch.

Teilfläche 1b; mehrere Verjüngungsansätze.

Massnahmen: Schneerechen (104 m); Pflanzungen (600 m²), Verbisschutz und Bodenschürfungen (200 m²).

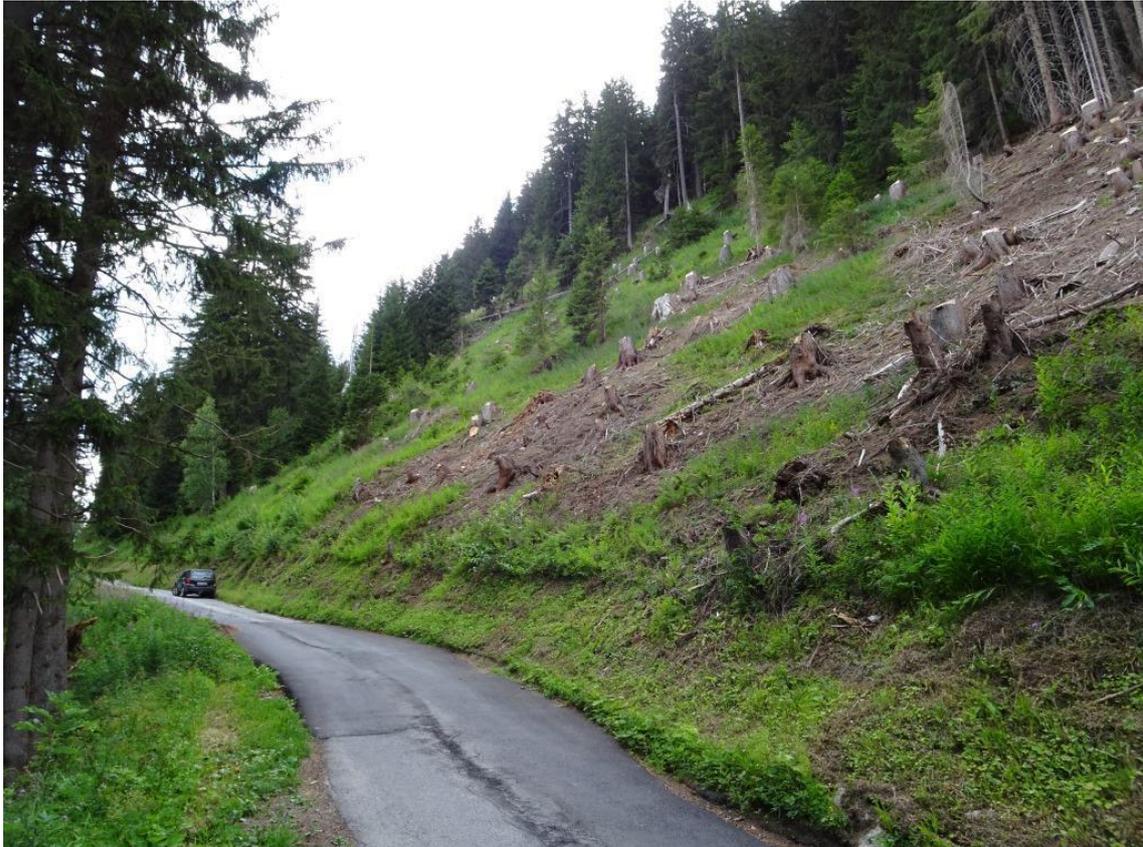
Abbildung 3

Beschreibung: Mittlere Hangneigung 35°; mehrere Verjüngungsansätze vorhanden (im nördlichen Teil vitaler Aufwuchs); Stöcke rund 1 m hoch; am östlichen Rand Tendenz zu Schneegleiten.

Teilfläche 2; mehrere Verjüngungsansätze vorhanden.

Massnahmen: Am östlichen Rand Gleitschneeschutz mit Dreibeinböcken (60 Stück); Pflanzungen (420 m²), Verbisschutz und Bodenschürfungen (140 m²).

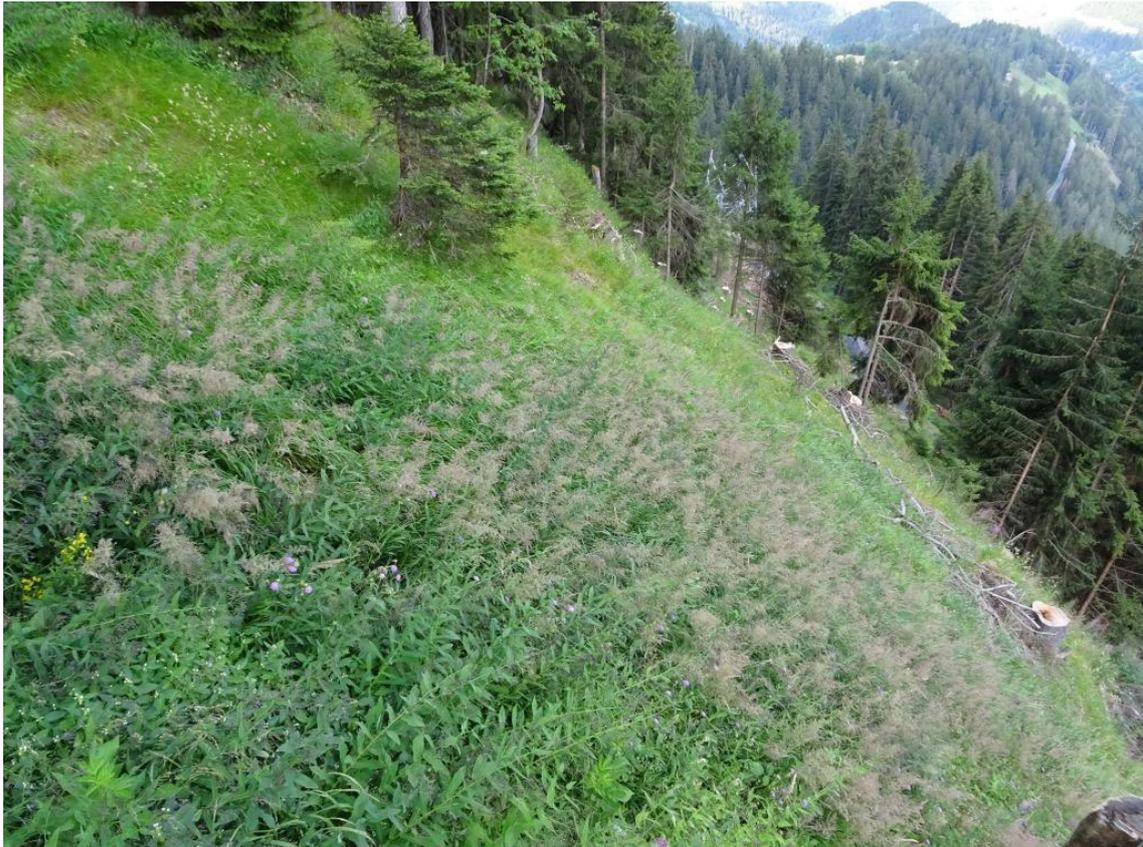
Abbildung 4

Beschreibung: Mittlere Hangneigung 40°; lange durchgehende Öffnung in der Falllinie (Runse); keine hohen Stöcke vorhanden; im oberen Teil Wollreitgras (begünstigt Schneegleiten); keine Verjüngung vorhanden.

Teilfläche 3; Wollreitgras im oberen Teil begünstigt Schneegleiten.

Massnahmen: Schneerechen (72 m); Pflanzungen (850 m²), Verbisschutz und Bodenschürfungen (280 m²).

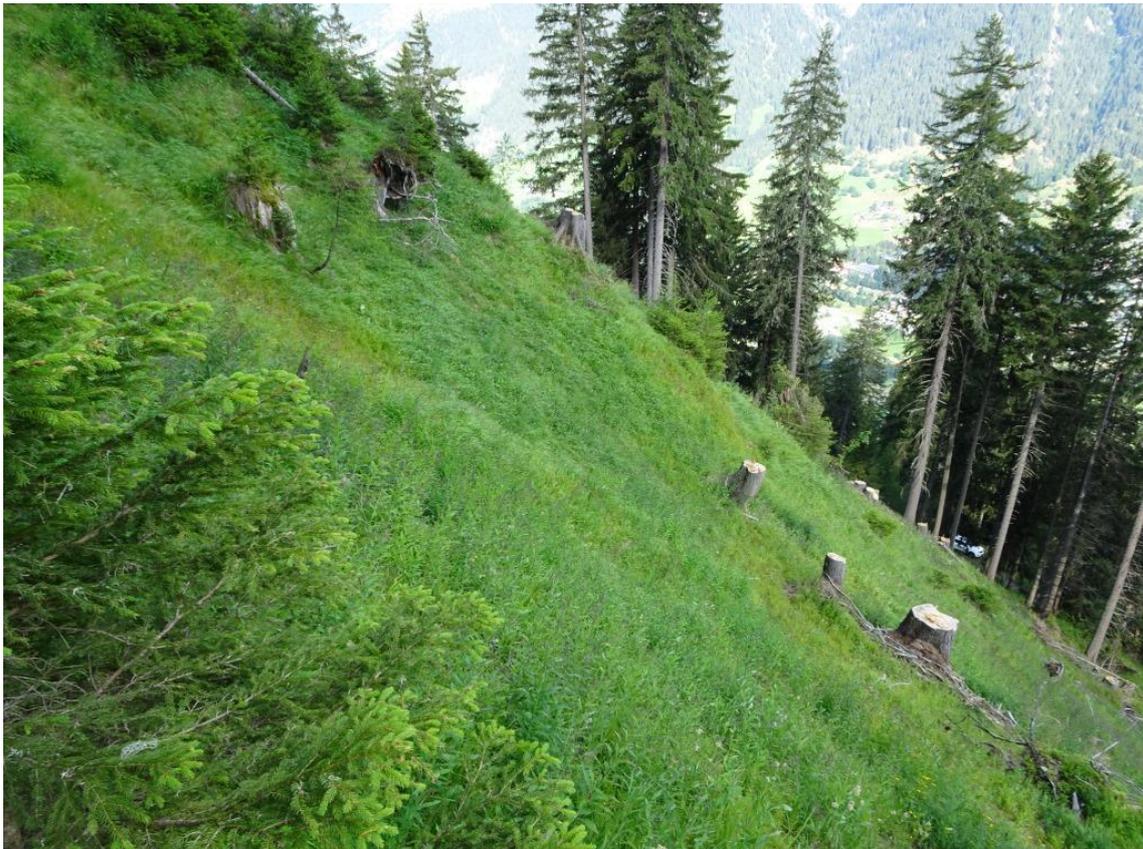
Abbildung 5

Beschreibung: Mittlere Hangneigung 40°; sehr grossflächig; teilweise Verjüngungsansätze vorhanden; teilweise hohe Stöcke; im mittleren Teil lange durchgehende Runse bis Strasse (mit Wollreitgras).

Teilfläche 6; Wollreitgras in der durchgehenden Runse.

Massnahmen: Gleitschneeschutz mit Dreibeinböcken oberhalb des Mastes und im östlichen Teil (122 Stück) sowie Schneerechen in der Runse (gesamt 116 m); Pflanzungen (1'700 m²), Verbisschutz und Bodenschürfungen (560 m²).

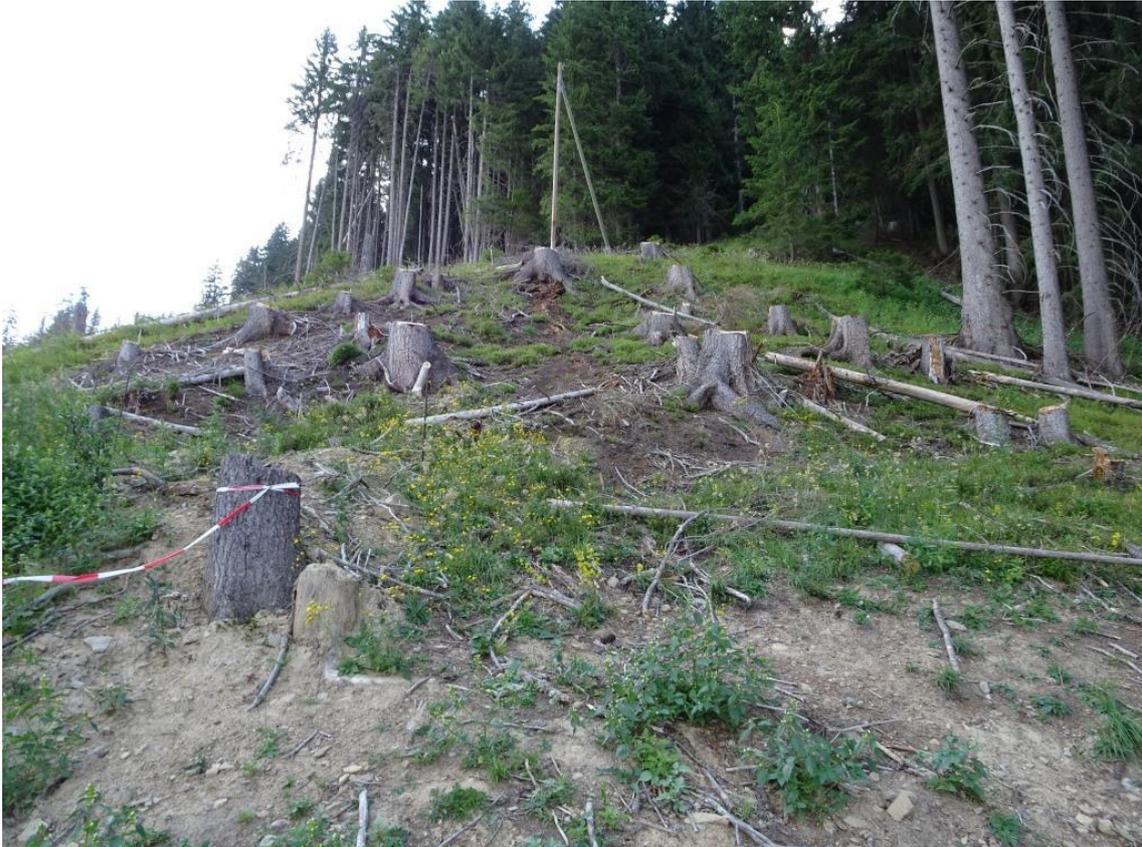
Abbildung 6

Beschreibung: Mittlere Hangneigung 30°; Verjüngungsansätze vereinzelt vorhanden; viele hohe Stöcke im Bereich der oberen Strassenböschung; im oberen, östlichen Teil Tendenz zu Schneegleiten.

Teilfläche 7; Zone mit Tendenz zu Schneegleiten.

Massnahmen: Gleitschneeschutz mit Dreibeinböcken im oberen, östlichen Teil (45 Stück); Pflanzungen (310 m²), Verbisschutz und Bodenschürfungen (100 m²).

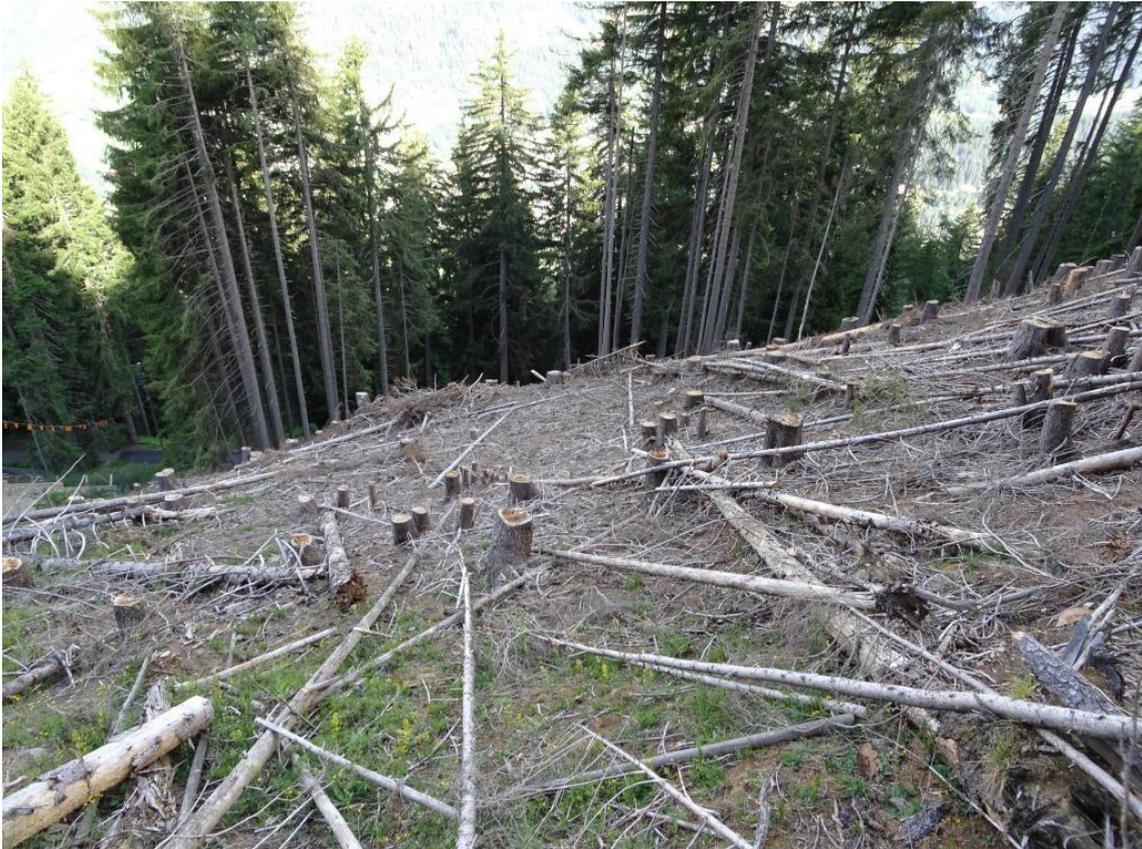
Abbildung 7

Beschreibung: Mittlere Hangneigung 35°; nach unten durchgehend offen bis zur Strasse; viele Stöcke und quer liegendes Holz. Mit dem liegenden Holz sollte es keine Probleme mit Schneegleiten geben. Im Bereich der Strassenböschung Verjüngung (Pionierbaumarten) vorhanden.

Teilfläche 8; viele hohe Stöcke und liegendes Holz.

Massnahmen: Stellenweise Schlagräumung und Bodenschürfungen als Starthilfe (350 m²). Danach abwarten und beobachten.

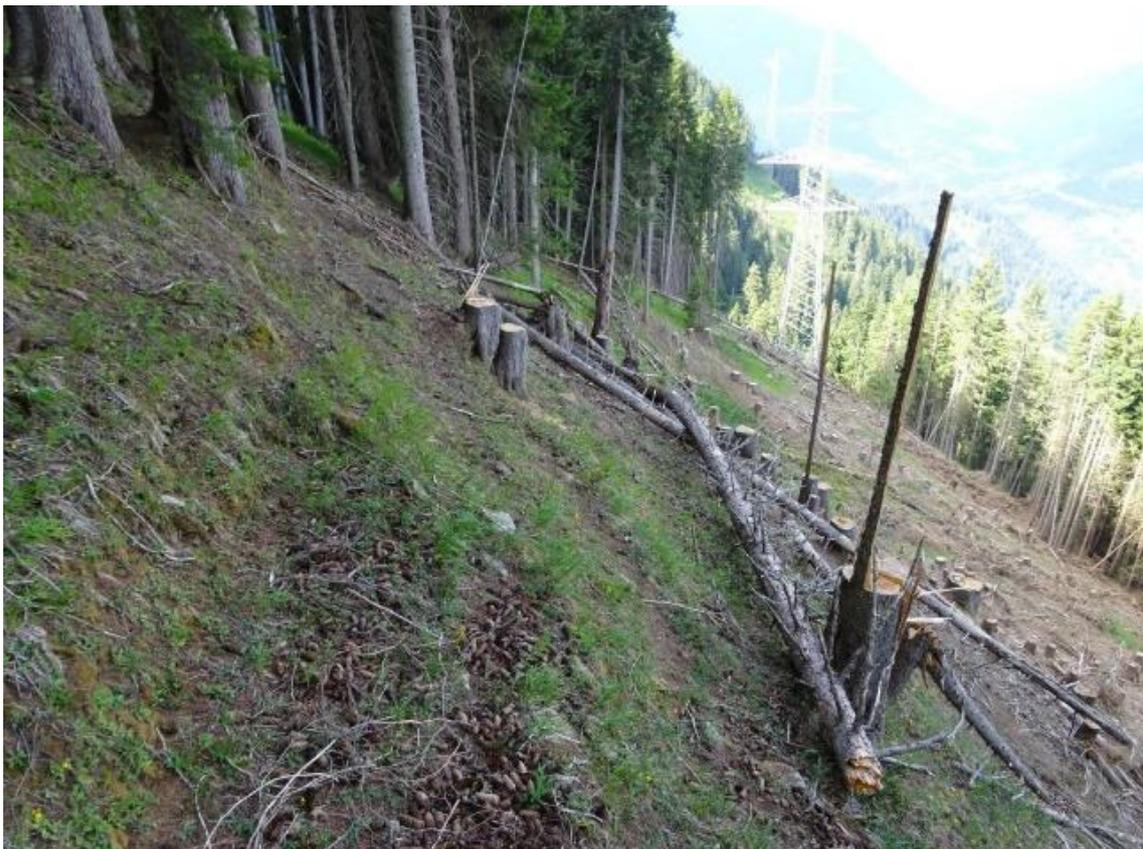
Abbildung 8

Beschreibung: Mittlere Hangneigung 35°; keine Verjüngung vorhanden; im Bereich der Schneise viele Stöcke und liegendes Holz. Am östlichen Rand Tendenz zu Schneegleiten. Steiler instabiler Waldrand unten.

Teilfläche 10; oberer Bereich mit wenigen hohen Stöcken, altem morschem Holz; Tendenz zu Schneegleiten.

Massnahmen: Gleitschneeschutz mit Dreibeinböcken am östlichen Rand (120 Stück). Pflanzungen (1'100 m²) und Verbisschutz. Schlagräumung im Bereich des Leitungskorridors und Bodenschürfungen (850 m²). Waldrand unten beobachten.

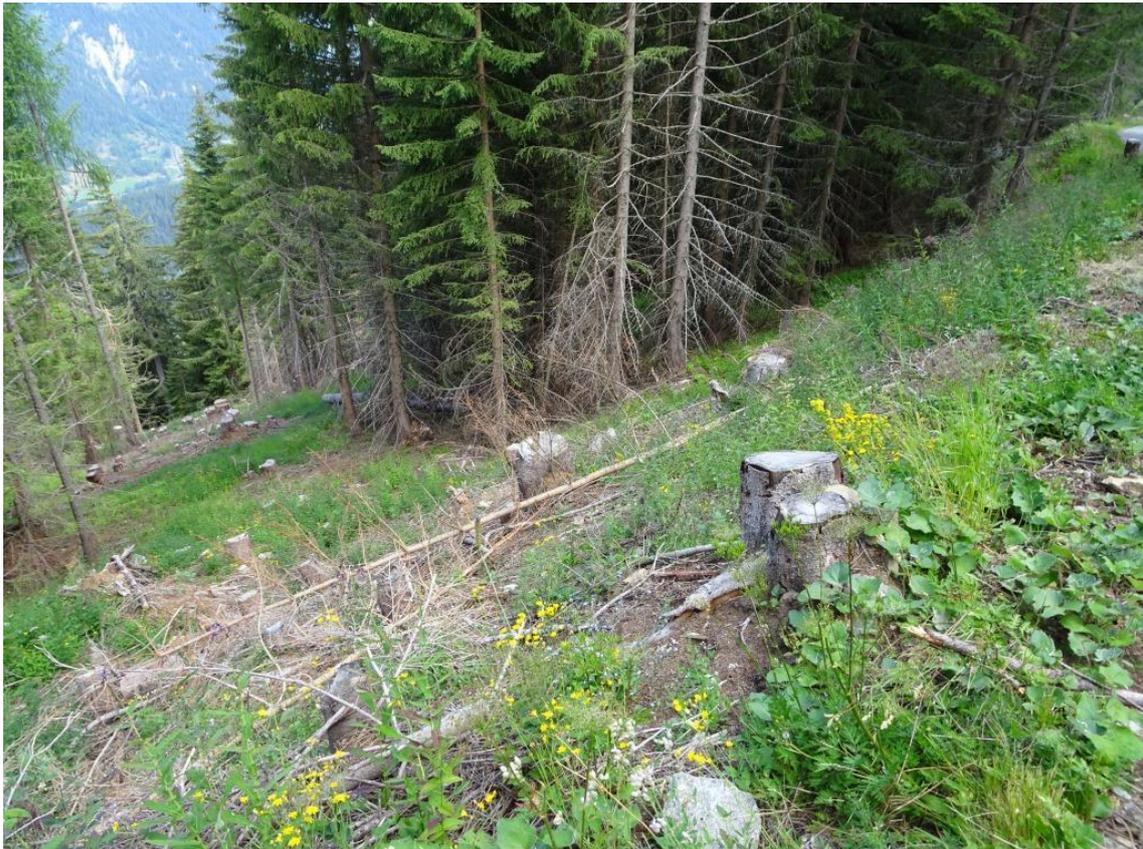
Abbildung 9

Beschreibung: Mittlere Hangneigung 30°; lange Öffnung gegen oben (ehemalige Seillinie); unten Verjüngungsansätze vorhanden.

Teilfläche 11; steilster Bereich unterhalb der Strasse; lange durchgehende Öffnung.

Massnahmen: Gleitschneeschutz mit Dreibeinböcken unterhalb der Strasse (30 Stück). Pflanzungen (240 m²), Verbisschutz und Bodenschürfungen (80 m²).

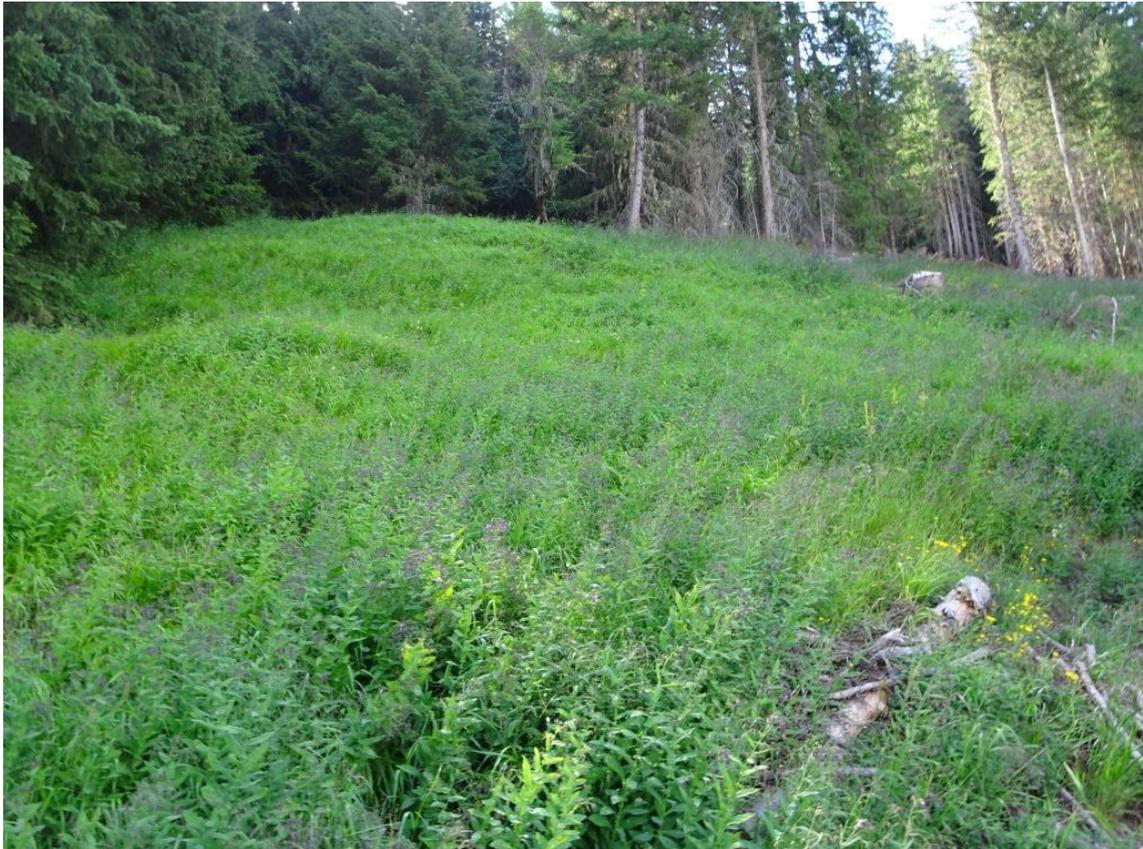
Abbildung 10

Beschreibung: Mittlere Hangneigung 30°; grosse Öffnung oberhalb der Leitung (30 bis 40° Hangneigung); prinzipiell keine Verjüngung vorhanden; Wollreitgras/Hochstauden.

Teilfläche 12b; grosse Fläche oberhalb der Leitung ohne Verjüngung und starker Vegetationskonkurrenz.

Massnahmen: Schneerechen in der oberen Öffnung (64 m). Pflanzungen (910 m²), Verbisschutz und Bodenschürfungen (910 m²).

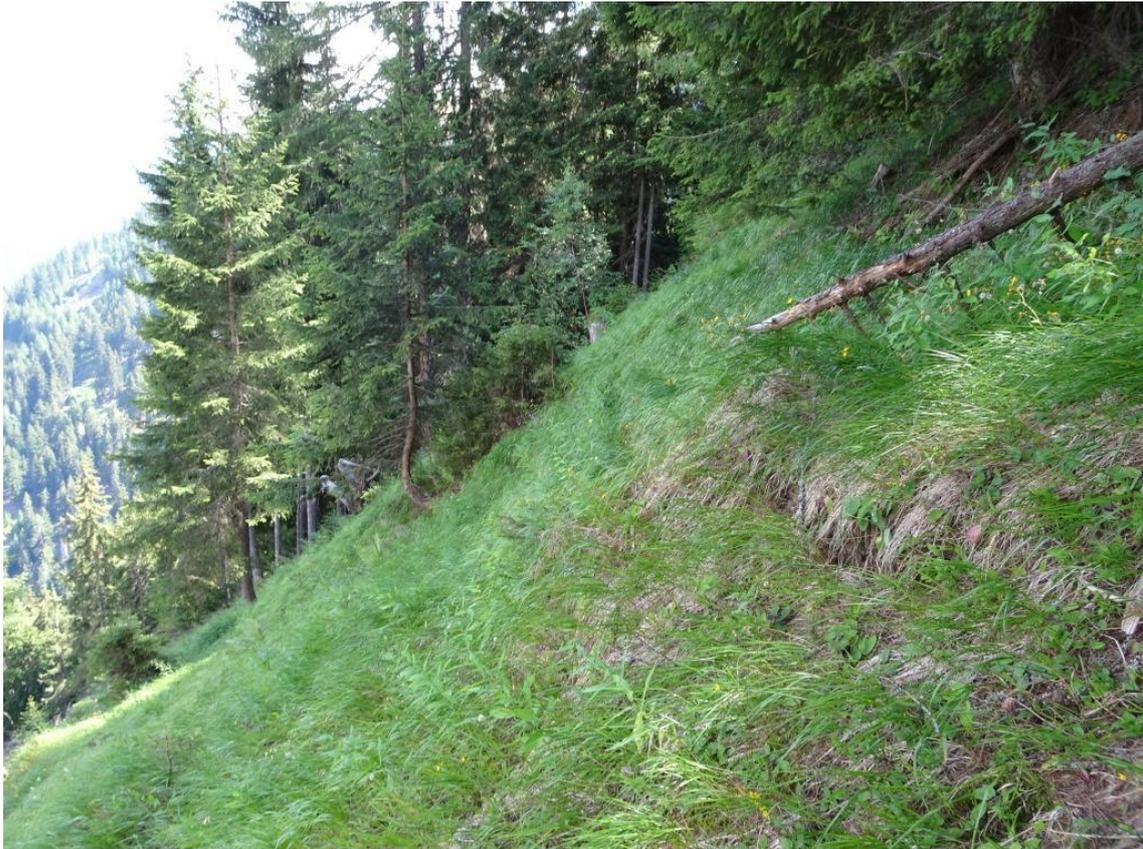
Abbildung 11

Beschreibung: Mittlere Hangneigung 35°; sehr grossflächig; keine Verjüngung vorhanden.

Teilfläche 15; flächige steile Öffnung am oberen Waldrand; Wollreitgras begünstigt Schneegleiten; Anzeichen für Schneegleiten an den Bäumen (Säbelwuchs).

Massnahmen: Gleitschneeschutz mit Dreibeinböcken zwischen dem Leitungskorridor und dem oberen Waldrand (40 Stück). Schneerechen in der flächigen Öffnung (56 m); Pflanzungen (1'200 m²), Verbisschutz und Bodenschürfungen im Bereich des Leitungskorridors (1'600 m²).

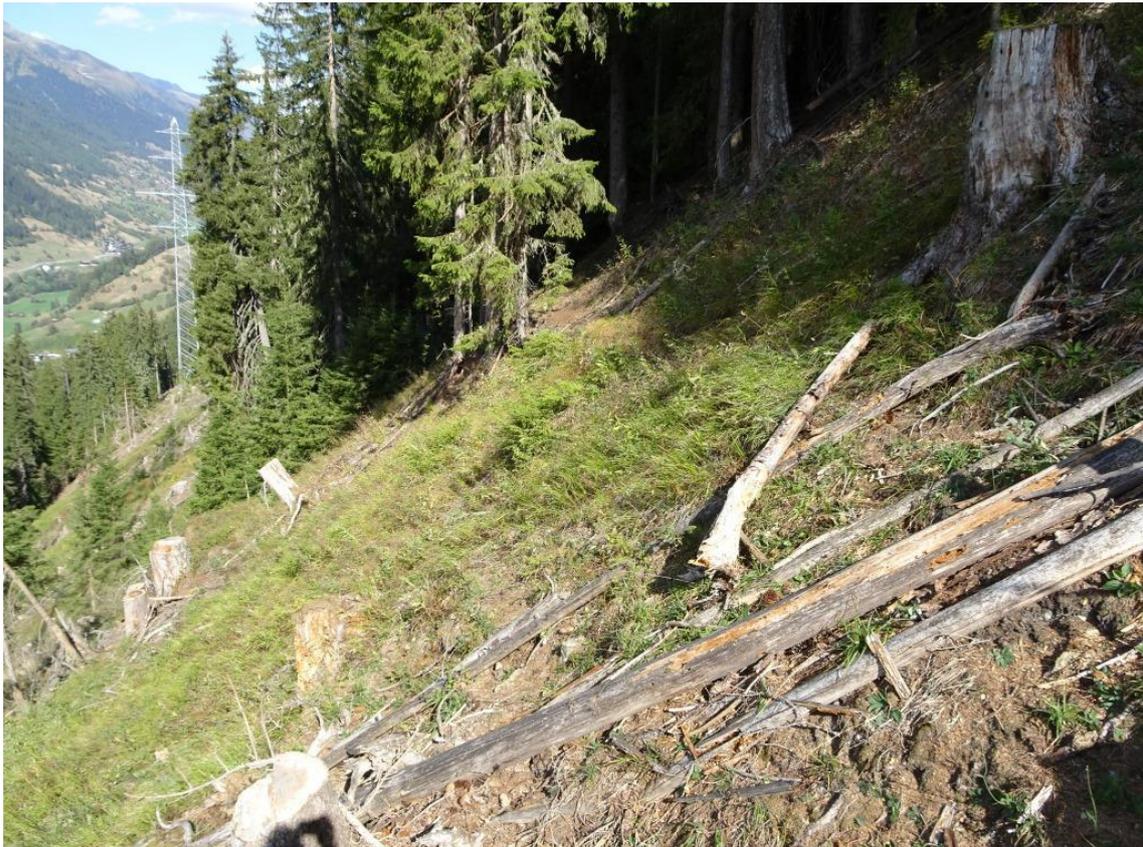
Abbildung 12

Beschreibung: Mittlere Hangneigung 40°; teilweise Anwuchs vorhanden (Schneegleiten aktuell bereits problematisch); Stöcke rund 1 m hoch. Grossflächig Wollreitgras und Hochstauden; in diesen Bereichen keine hohen Stöcke.

Teilfläche 20; für Schneegleiten anfällige Flächen oberhalb des Leitungskorridors.

Massnahmen: Gleitschneeschutz mit Dreibeinböcken zwischen dem Leitungskorridor und dem oberen Waldrand (rund 85 Stück). Pflanzungen (550 m²), Verbisschutz und Bodenschürfungen.

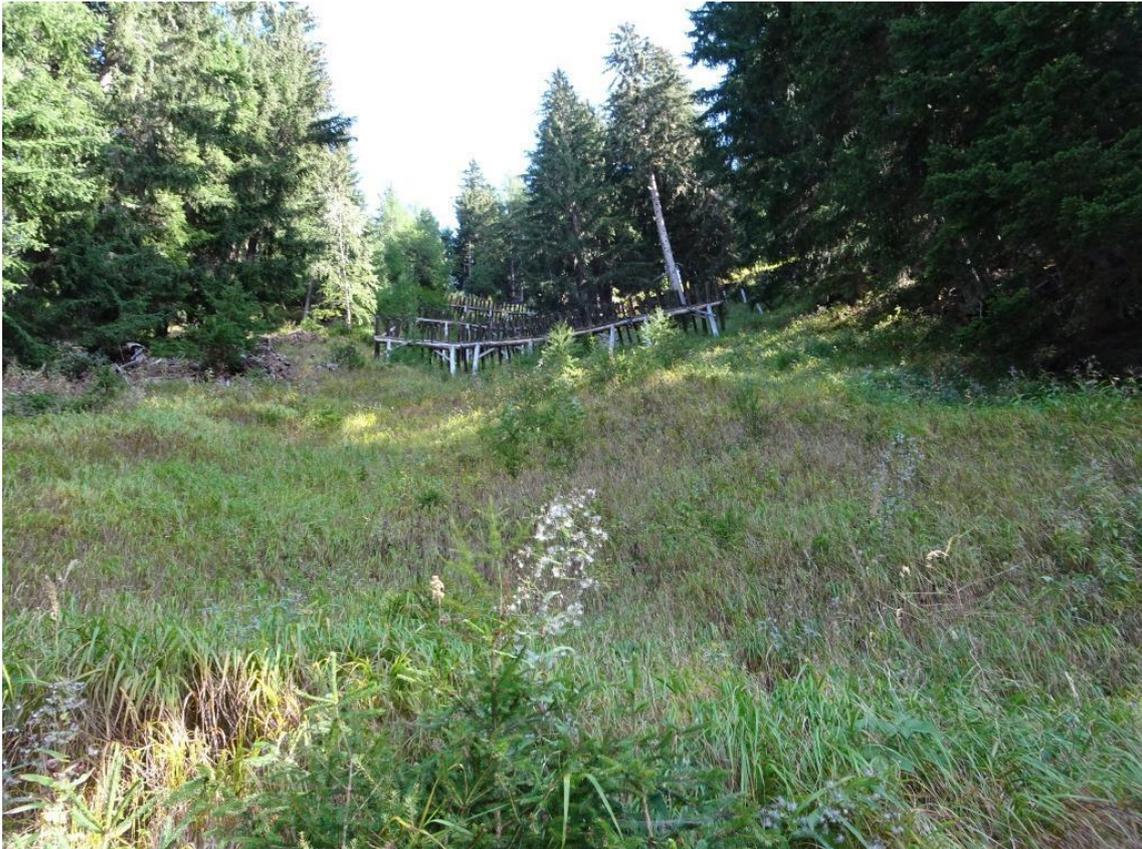
Abbildung 13

Beschreibung: Mittlere Hangneigung 35°; unterhalb der bereits vorhandenen Schneerechen besteht eine zu grosse Öffnung. Grossflächig Wollreitgras in der Öffnung; Schneegleiten problematisch; fast keine Verjüngung.

Teilfläche 21; unterhalb der bestehenden Verbauung grossflächig Wollreitgras und nur spärlich Verjüngung.

Massnahmen: Schneerechen unterhalb der bestehenden Verbauung (56 m). Pflanzungen (950 m²), Verbisschutz und Bodenschürfungen (300 m²).

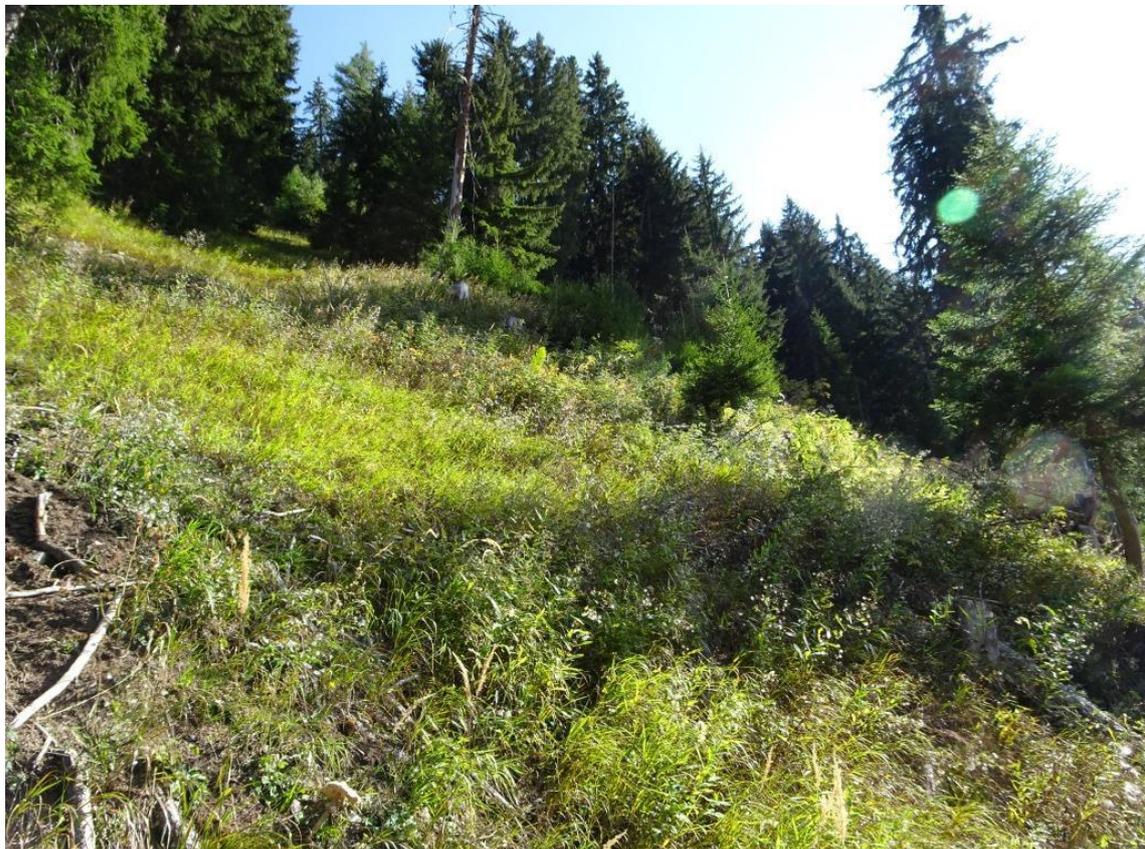
Abbildung 14

Beschreibung: Mittlere Hangneigung 30 bis 35°; sehr grossflächig. Teilweise sind Verjüngungsansätze vorhanden. Bergseitig oberhalb der Leitung stockt lückiger Wald. Grossflächig Wollreitgras und Hochstauden; Schneegleiten aktuell bereits problematisch. Anfang November 2018 ereigneten sich Sturmschäden, welche die Schneise talseitig im steilen Gelände (35 bis 40°) markant vergrösserten. Die entstandene Lücke ist nun so grossflächig, dass der Verbau einzig mit Dreibeinböcken nicht mehr möglich ist, da kleine Lawinanrisse nicht mehr ausgeschlossen werden können.

Teilflächen 22a und 22b; oberhalb des Leitungskorridors lückiger Wald; Buchten mit flächigem Wollreitgras und Hochstauden.

Massnahmen: Grossflächiger, gruppenweise zerstreuter Gleitschneeschutz mit Dreibeinböcken oberhalb des Leitungskorridors (280 Stück). Verbau mit Schneerechen in der grossen Lücke (236 m). Pflanzungen (4'500 m²), Verbisschutz und Bodenschürfungen (1'500 m²).

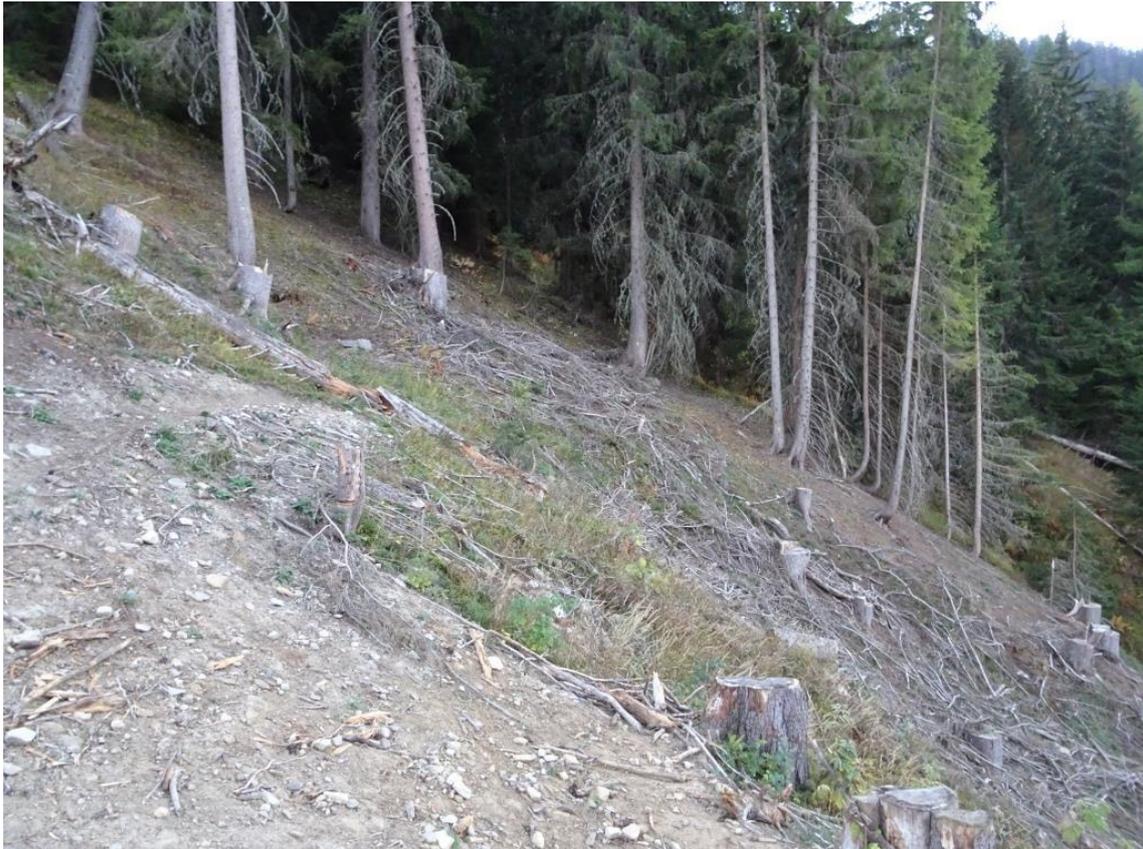
Abbildung 15

Beschreibung: Mittlere Hangneigung 30°; grossflächige Öffnung oberhalb des Leitungskorridors; Stöcke generell nicht hoch; aktuell keine Verjüngung vorhanden.

Teilfläche 27; oberhalb des Leitungskorridors Fläche mit wenigen und niedrigen Stöcken; aktuell keine Verjüngungsansätze.

Massnahmen: Gleitschneeschutz mit Dreibeinböcken oberhalb des Leitungskorridors (rund 110 Stück). Pflanzungen (700 m²), Verbisschutz und Bodenschürfungen (230 m²); Schlagräumung (950 m²).

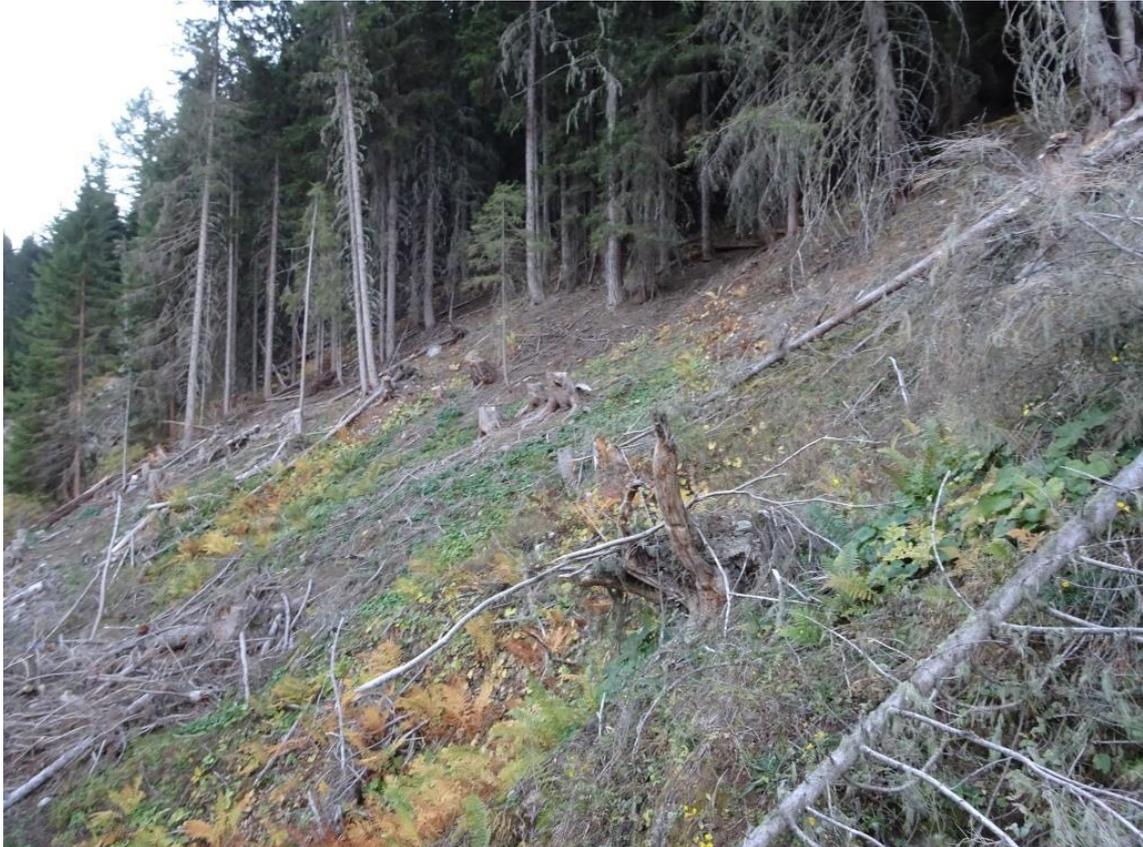
Abbildung 16

Beschreibung: Mittlere Hangneigung 35°; grosse Öffnung oberhalb des Leitungskorridors; Stöcke generell nicht hoch; aktuell keine Verjüngung vorhanden.

Teilfläche 28; oberhalb des Leitungskorridors Fläche mit wenigen und niedrigen Stöcken; aktuell keine Verjüngungsansätze.

Massnahmen: Gleitschneeschutz mit Dreibeinböcken oberhalb des Leitungskorridors (rund 30 Stück). Pflanzungen (200 m²), Verbisschutz und Bodenschürfungen (70 m²); Schlagräumung (300 m²).

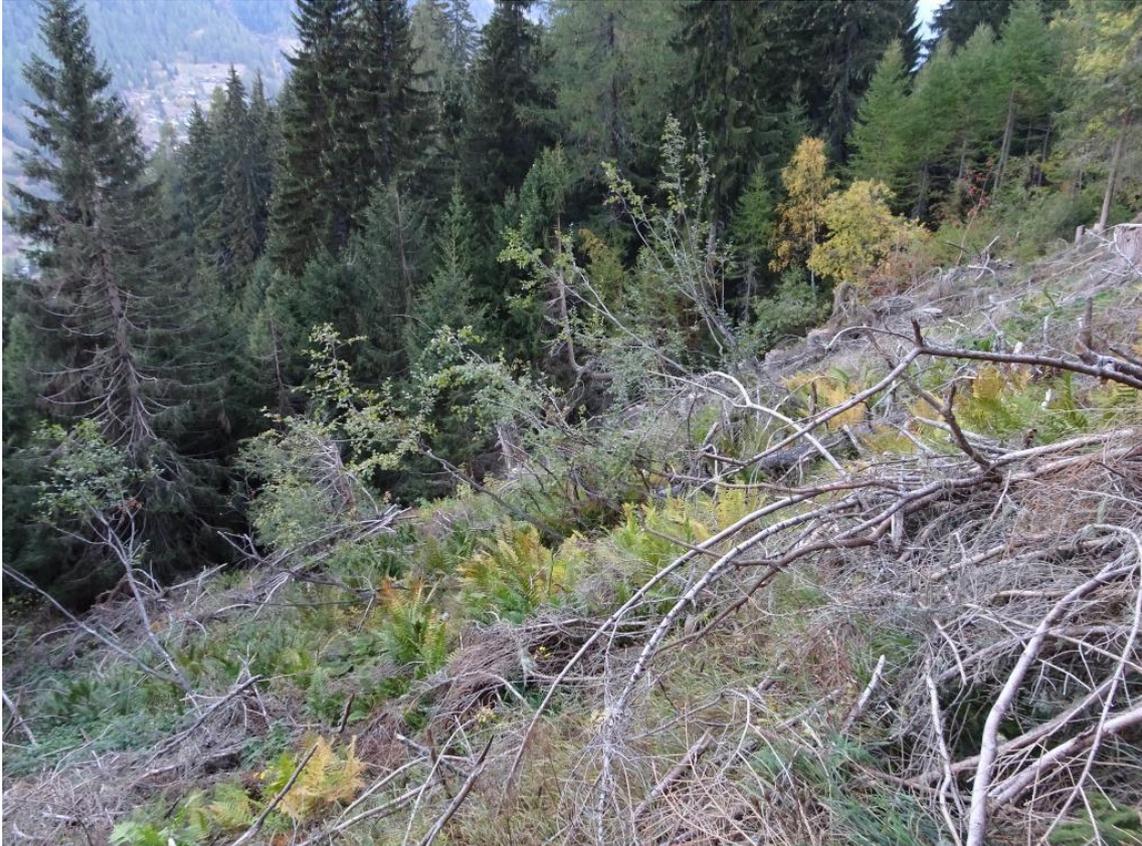
Abbildung 17

Beschreibung: Mittlere Hangneigung 25 bis 30°; Gelände vergleichsweise nicht so steil; Ansatzweise Pionierbaumarten und Verjüngungsgruppen vorhanden. Die natürliche Entwicklung ohne Gleitschneeschutz ist wahrscheinlich erfolgreich.

Teilfläche 29; ansatzweise sind Pionierbaumarten und Verjüngungsgruppen vorhanden.

Massnahmen: Abwarten und beobachten; bei Problemen Gleitschneeschutz im oberen Bereich oberhalb des Leitungskorridors.

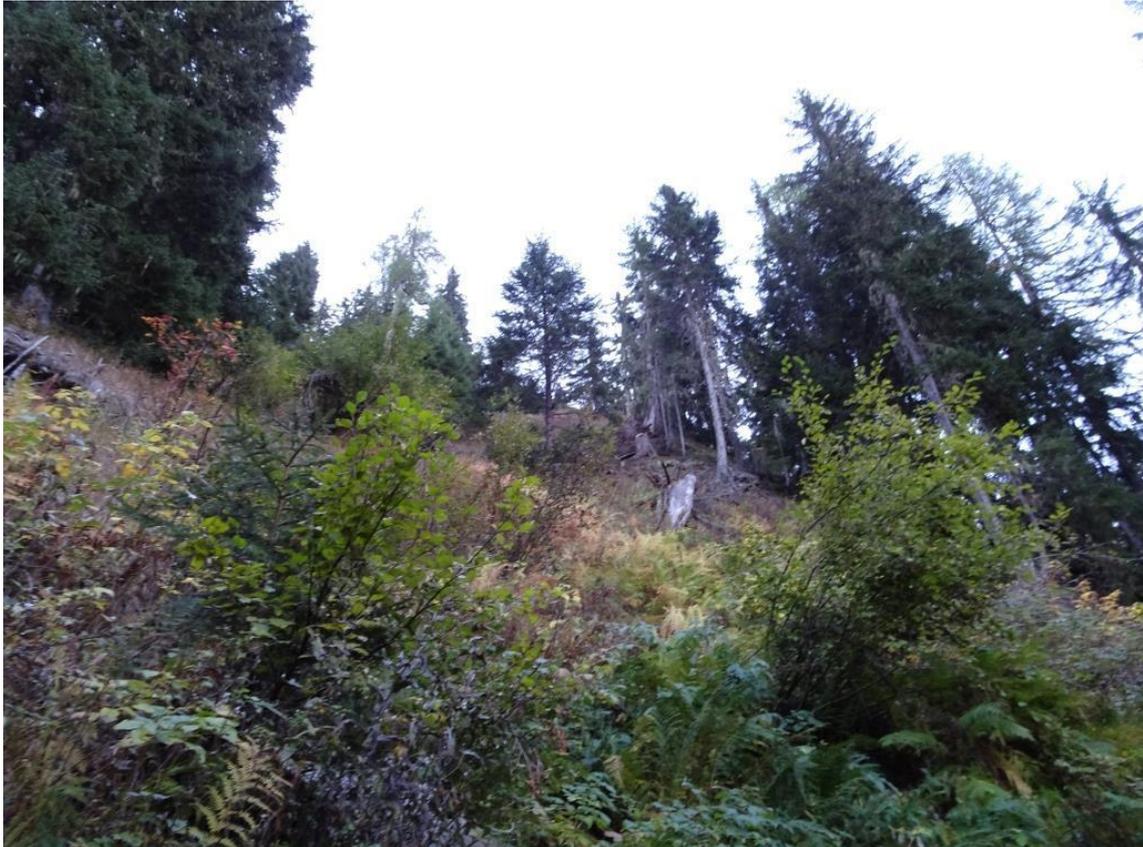
Abbildung 18

Beschreibung: Mittlere Hangneigung 40 bis 45°; lange, steile und schmale Runse, die schon vor dem Leitungsbau bestand. Pionierbaumarten und Verjüngungsansätze in der Runse vorhanden.

Teilfläche 30; oberer Teil der Runse.

Massnahmen: Abwarten und beobachten, da der Verbau der ganzen Runse sehr aufwändig ist. Bei problematischer Entwicklung sind Massnahmen zu prüfen.

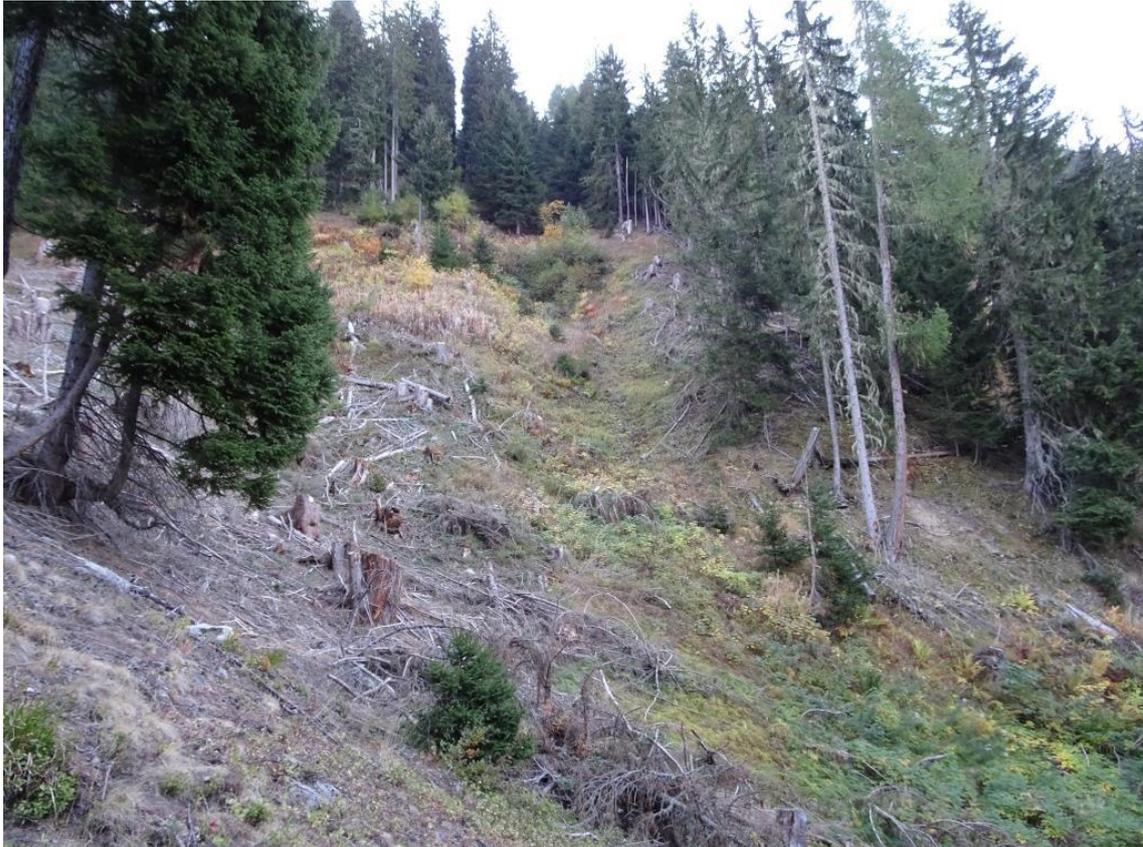
Abbildung 19

Beschreibung: Mittlere Hangneigung 40 bis 45°; lange und steile Runse in der Öffnung, die schon vor dem Leitungsbau bestand. Topografisch ist die Runse nicht bis ans untere Ende der Öffnung durchgehend. Verjüngungsansätze sind in der Runse vorhanden.

Teilfläche 31; Verjüngungsansätze im oberen Teil der Runse. Runse dreht leicht ab und ist nicht bis zum unteren Ende der Öffnung durchgehend.

Massnahmen: Abwarten und beobachten, da der Verbau der ganzen Runse sehr aufwändig ist. Bei problematischer Entwicklung sind Massnahmen zu prüfen.

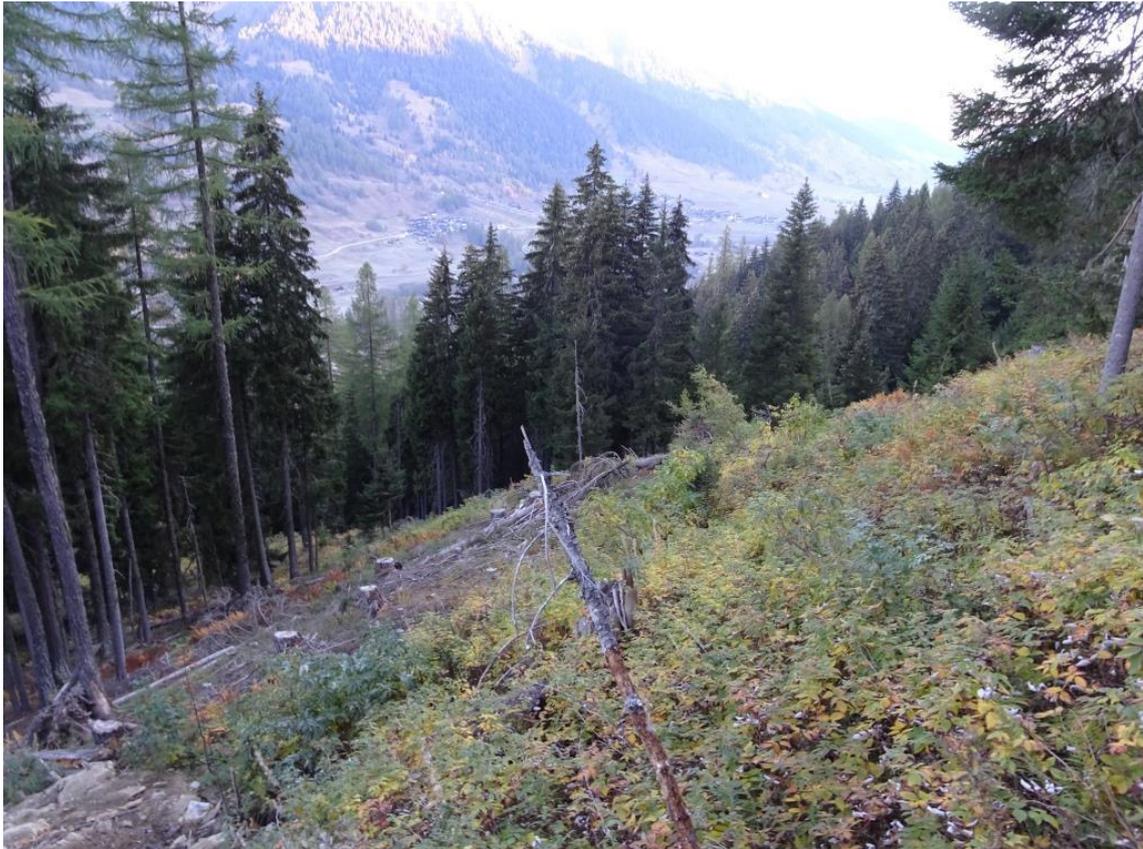
Abbildung 20

Beschreibung: Mittlere Hangneigung 25 bis 30°; Gelände vergleichsweise nicht so steil; quer zum Hang liegendes Holz. Verjüngungsansätze und -gruppen vorhanden. Die natürliche Entwicklung ohne Gleitschneeschutz ist wahrscheinlich erfolgreich.

Teilfläche 32; Gelände vergleichsweise nicht so steil; Verjüngungsansätze vorhanden.

Massnahmen: Abwarten und beobachten. Bei problematischer Entwicklung sind Massnahmen zu prüfen.

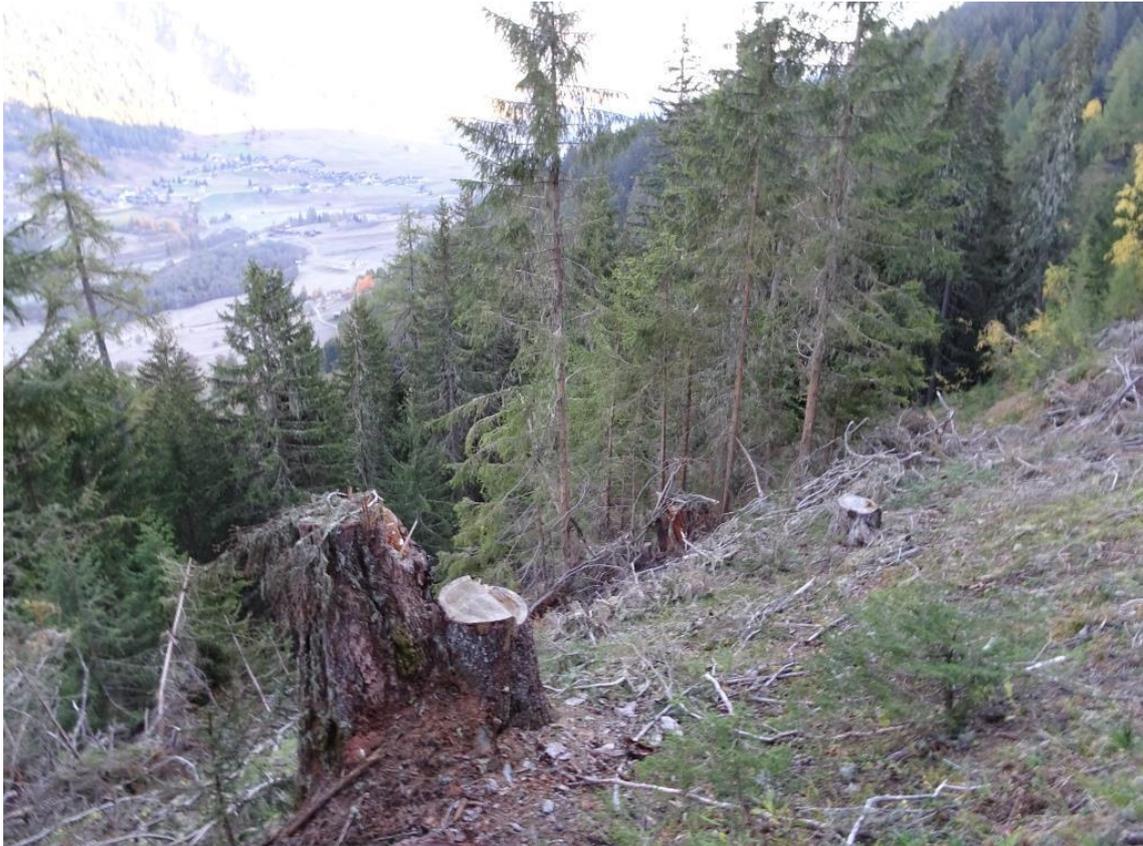
Abbildung 21

Beschreibung: Mittlere Hangneigung 35°; wenig Vegetationskonkurrenz und wenig Hochstauden. Verjüngungsansätze und -gruppen vorhanden.

Teilfläche 34; Verjüngungsansätze und -gruppen vorhanden.

Massnahmen: Abwarten und beobachten. Bei problematischer Entwicklung sind Massnahmen zu prüfen.
