Lawinenbeurteilung Holzerei Gommerleitung

Gutachten betreffend Auswirkungen des
Schneisenaushiebs für die 380-kV-Leitung
Ernen-Ulrichen auf die Lawinengefährdung

Swissgrid AG
Untere Zollgasse 28
3072 Ostermundigen

Brig, 17. Dezember 2018

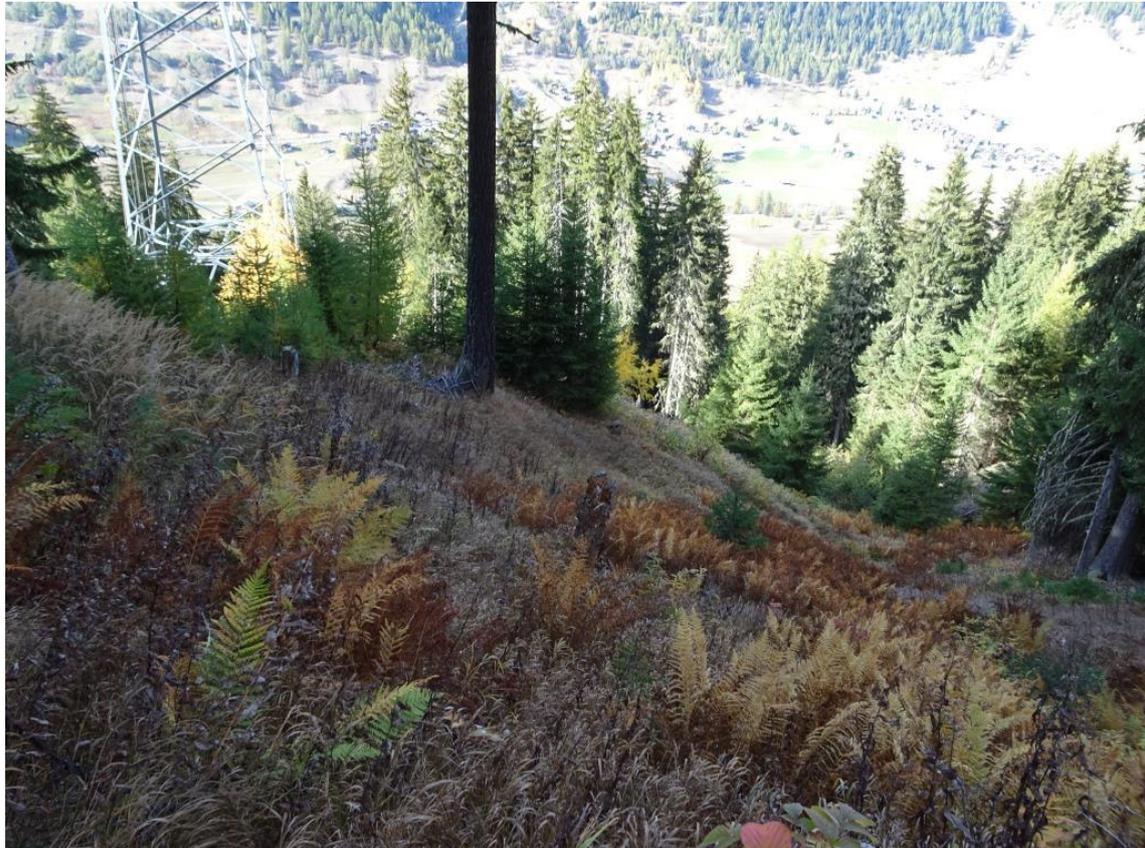
Abbildung 22

Beschreibung: Mittlere Hangneigung 35°; gut entwickelte Verjüngungsaufwüchse vorhanden.

Teilfläche 35; Gut entwickelte Verjüngungs-Aufwüchse in der Fläche vorhanden.

Massnahmen: Abwarten und beobachten. Bei problematischer Entwicklung sind Massnahmen zu prüfen.

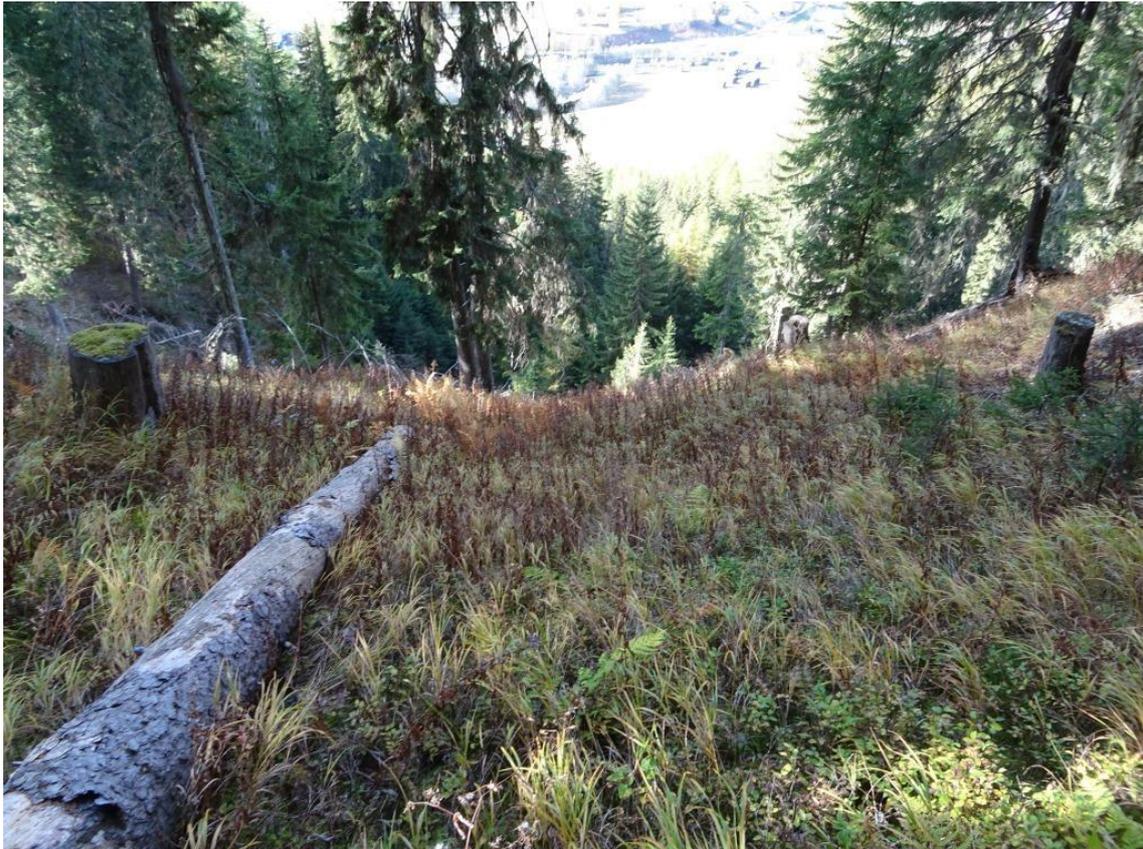
Abbildung 23

Beschreibung: Mittlere Hangneigung 40°; das Gelände ist steil; Schneegleiten war bereits vor dem Holzschlag problematisch (Säbelwuchs). Viel Hochstauden und Wollreitgras; im oberen Bereich eine grössere Öffnung mit Wollreitgras.

Teilfläche 36; Grosse Öffnung mit Wollreitgras im oberen Bereich.

Massnahmen: Im oberen Bereich Gleitschneeschutz mit Dreibeinböcken (60 Stück). Pflanzungen (400 m²), Verbisschutz und Bodenschürfungen (130 m²).

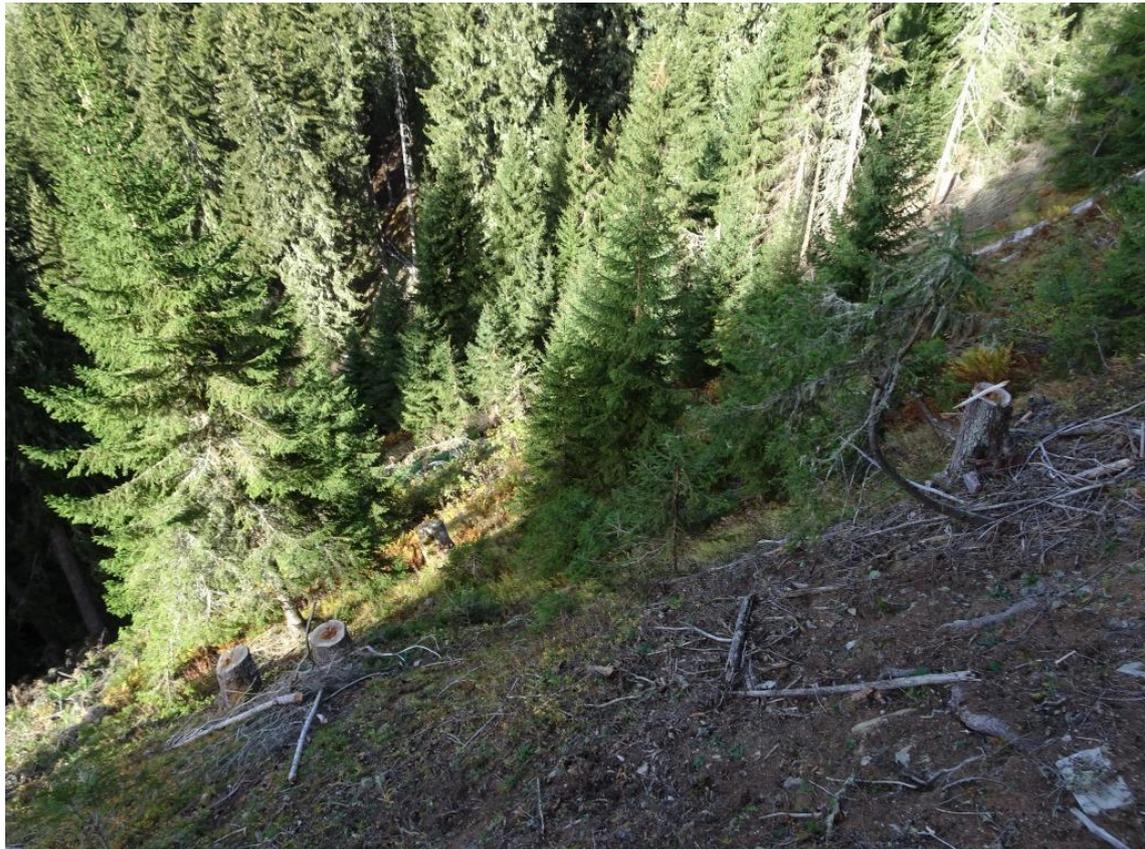
Abbildung 24

Beschreibung: Mittlere Hangneigung 40°; das Gelände ist im oberen Bereich sehr steil (50°).
Gute, entwicklungsfähige Verjüngungs-Aufwüchse sind vorhanden.

Gute und entwicklungsfähige Verjüngungs-Aufwüchse sind in der Fläche vorhanden.

Massnahmen: Abwarten und beobachten. Bei problematischer Entwicklung sind Massnahmen zu prüfen.

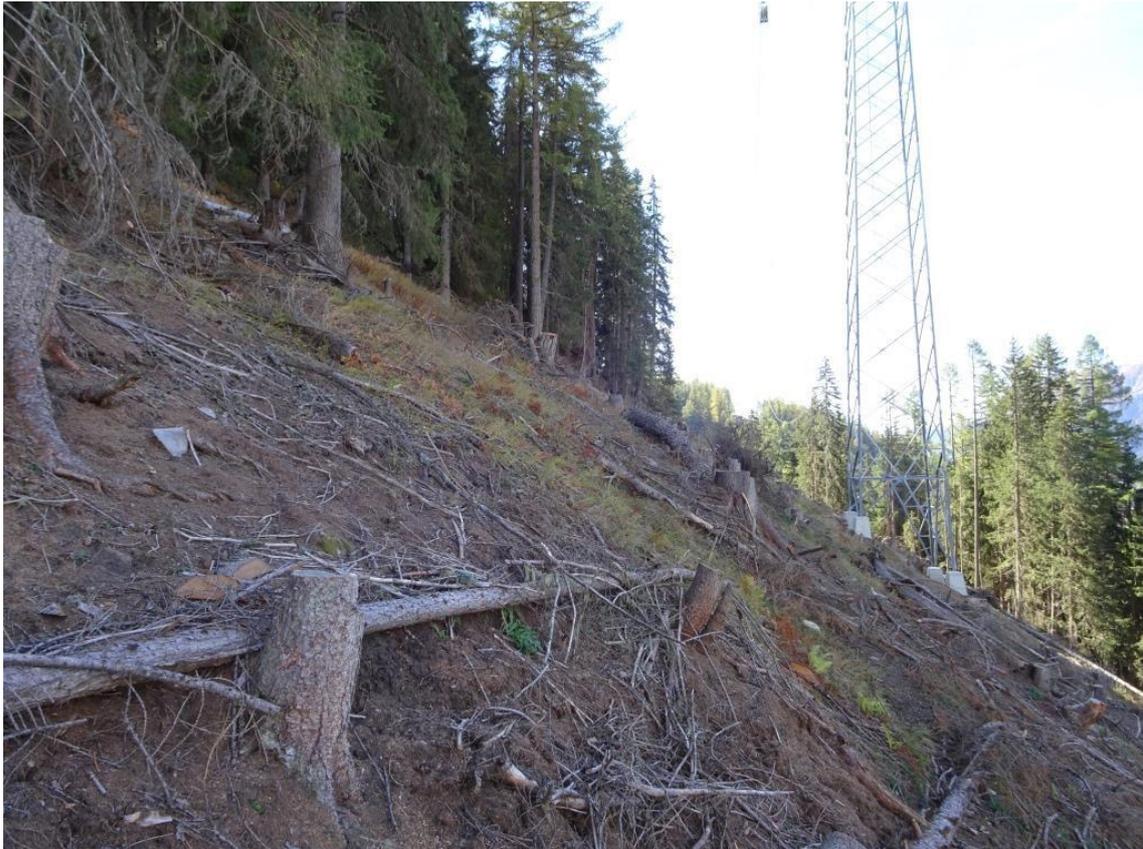
Abbildung 25

Beschreibung: Mittlere Hangneigung 30°; das Gelände ist vergleichsweise nicht so steil. Die Öffnung oberhalb der Leitung ist flacher; teilweise quer liegendes Holz in der Lücke. Die natürliche Entwicklung ohne Gleitschneeschutz ist wahrscheinlich erfolgreich.

Teilfläche 41; Abflachung des Geländes gegen den oberen Rand der Fläche.

Massnahmen: Abwarten und beobachten. Bei problematischer Entwicklung sind Massnahmen zu prüfen.

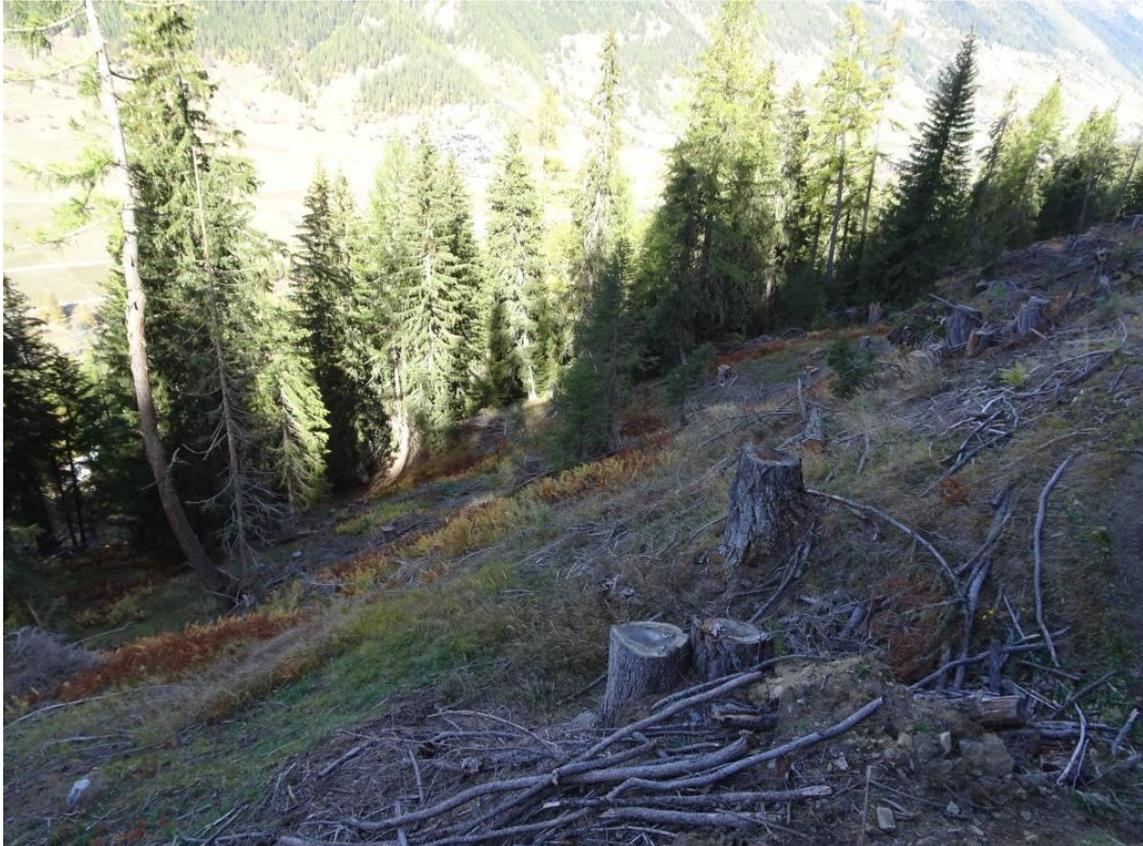
Abbildung 26

Beschreibung: Mittlere Hangneigung 35°; viele Stöcke und geworfene Stöcke -> hohe Bodenrauhigkeit. Öffnung unterhalb des Leitungskorridors zz. tolerierbar/unproblematisch.

Teilfläche 42; Der obere Bereich der Fläche ist weniger problematisch als der untere Bereich, da dort die Hangneigung zunimmt.

Massnahmen: Abwarten und beobachten. Der Verbau mit Gleitschneeschutz nur im unteren Bereich ist nicht möglich, ohne den oberen Bereich auch zu verbauen. Der Verbau der gesamten Fläche ist hingegen unverhältnismässig.

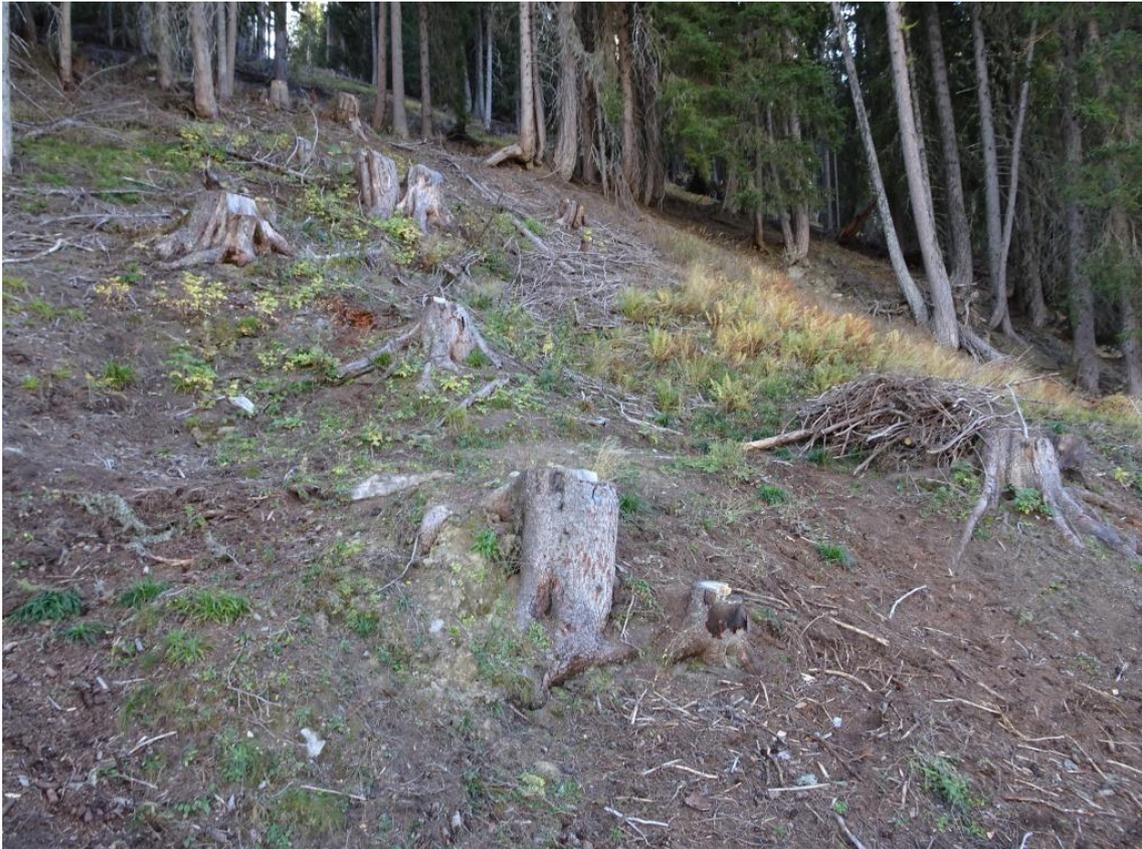
Abbildung 27

Beschreibung: Mittlere Hangneigung 35°; zwei durchgehende Runsen ohne Stöcke und Verjüngung.

Teilfläche 44; Fläche im oberen Bereich einer der zwei Runsen.

Massnahmen: Im oberen Bereich der Runsen Gleitschneeschutz mit Dreibeinböcken (45 Stück). Pflanzungen (300 m²), Verbisschutz und Bodenschürfungen (100 m²).

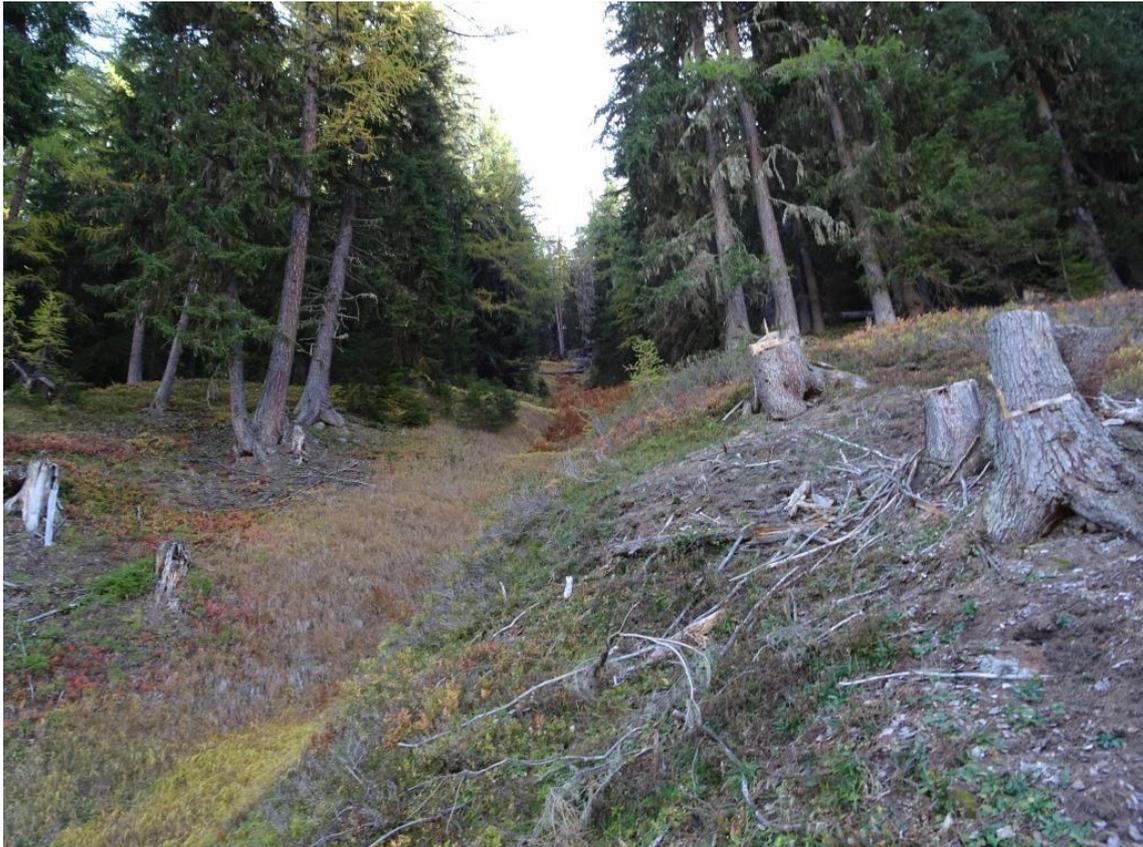
Abbildung 28

Beschreibung: Mittlere Hangneigung 40°; ausgeprägter langer Graben bis weit oberhalb der Schneise. Der bestockungsfreie Graben bestand bereits vor dem Holzschlag. Keine Verjüngung im Graben.

Teilfläche 47; Der bestockungsfreie Graben reicht bis weit oberhalb der Schneise.

Massnahmen: Abwarten und beobachten; es ist unverhältnismässig den ganzen Graben zu verbauen.
