UNWETTER OBERWALD 08. JULI 2021

INFORMATIONSVORANSTALTUNG BEVÖLKERUNG

VOM 22. OKTOBER 2021

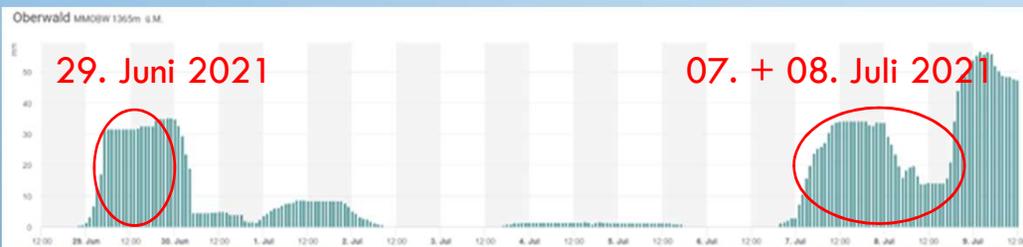
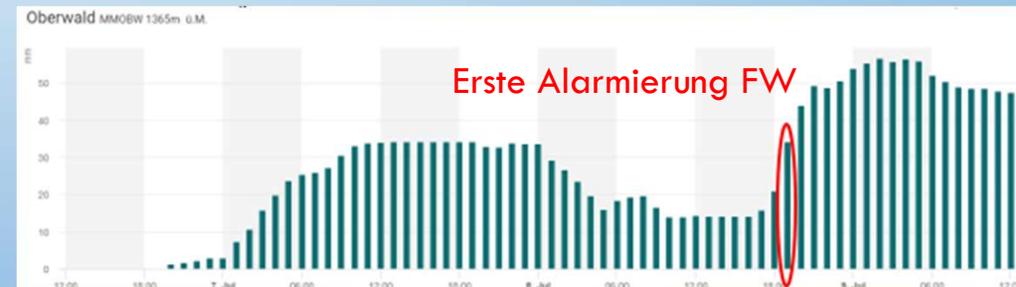
- BEREITS AM 29. JUNI 2021 UND AM VORTAG DES EREIGNISSES FIELEN ERHEBLICHE NIEDERSCHLAGSMENGEN
- IN DEN LETZTEN 24 STUNDEN VOR DEM EREIGNIS BETRUG DIE NIEDERSCHLAGSMENGE IN OBERWALD RUND 44 MM (44 LITER PRO M²), DAVON FIELEN RUND 30 MM ZWISCHEN 16.00 UND 20.00 UHR

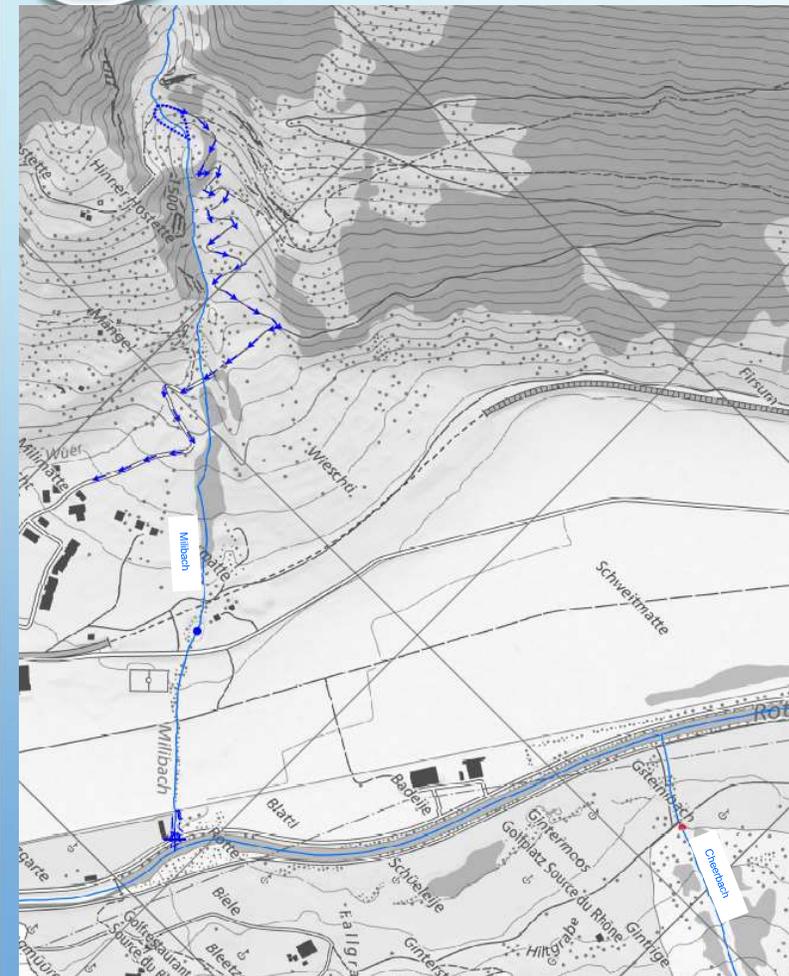
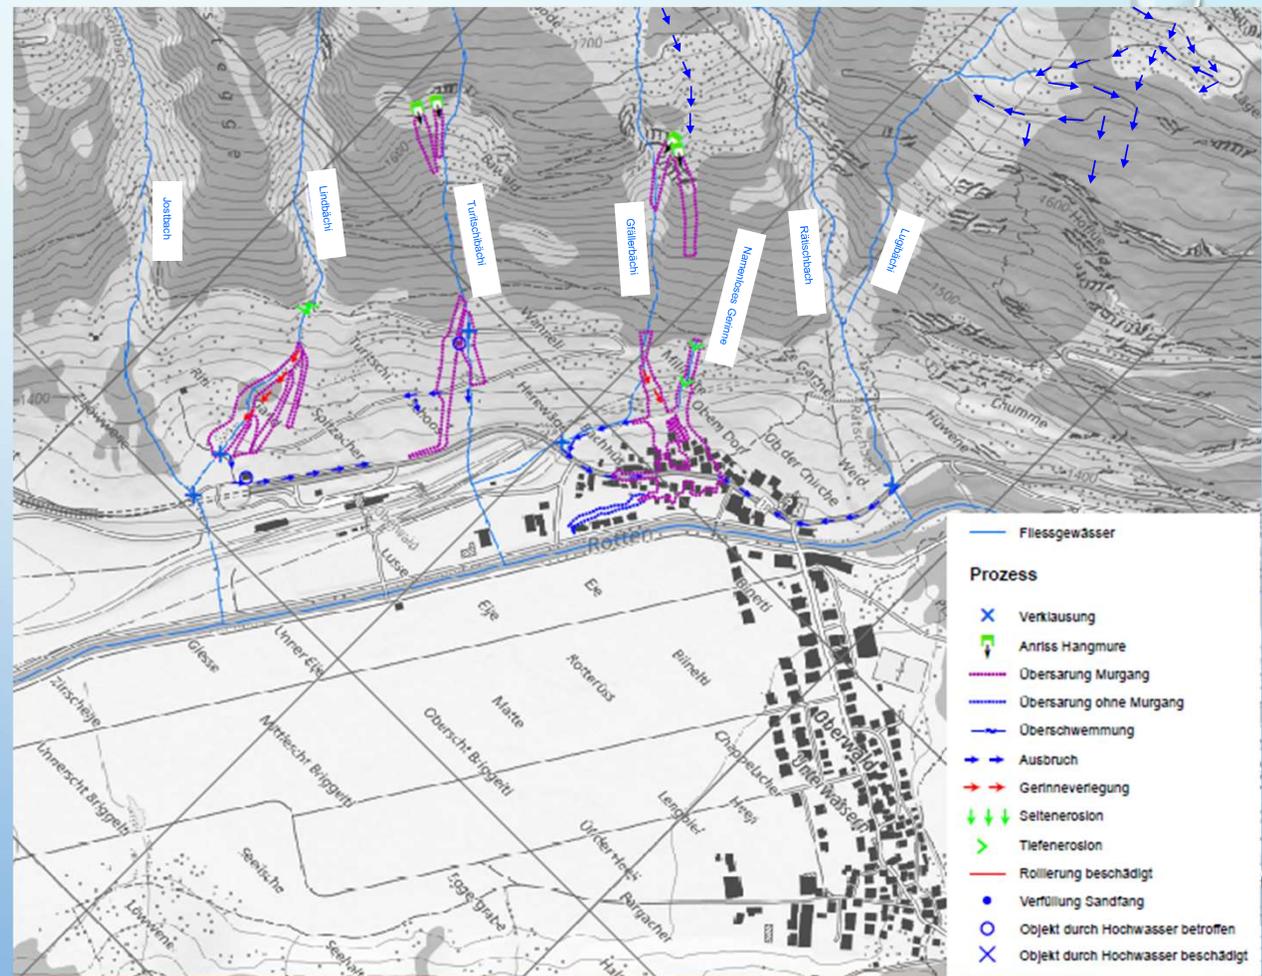
EREIGNIS 08.07.2021: PROZESSKARTE

- IM **GFÄLLERBÄCHI** UND IM NAMENLOSEN GERINNE ÖSTLICH DES GFÄLLERBÄCHI LÖSTEN SICH UNTERHALB DES GRIMSELBODE AM DONNERSTAG 08.07.2021 ZWISCHEN 19:00 UND 19:30 AUF CA. 1580 M Ü.M. 2 HANGMUREN, WELCHE SCHÄDEN AN LAWINENVERBAUUNGEN ANRICHTETEN, DAS GLEIS DER DFB UND EINEN GROSSTEIL DES DORFTEILS OBEM DORF VON OBERWALD SOWIE DIE KANTONSSTRASSE ÜBERSARTEN, KEINE SCHÄDEN AN PERSONEN UND TIEREN
- IM **TURITSCHIBÄCHI** GINGEN AUF CA. 1610 M Ü.M. EBENFALLS ZWEI HANGMUREN AB, WELCHE DIE TURITSCHISTRASSE UND DIE UMGEBUNG EINES GEBÄUDES ÜBERSARTEN
- IM **LINDBÄCHI** KAM ES AUF DEM KEGEL IM GEBIET GAND ZU BACHAUSBRÜCHEN, VON WELCHEN DIE TURITSCHISTRASSE, DIE GALERIESTRASSE UND EIN EINZELGEBÄUDE BETROFFEN WAREN SOWIE ZU GERINNE-EROSIONEN UNTERHALB DER TURITSCHISTRASSE

- DAS **LUGIBÄCHI** BRACH AUF CA. 1750 M Ü.M. AUS UND FLOSS ENTLANG DER FORSTSTRASSE ZUM GRIMSELBODEN AB, WAS ZU TEILWEISE STARKEN AUSWASCHUNGEN DER STRASSE FÜHRTE
- IM **RÄTISCHBACH** KAM ES UM 19:37 UHR AN DER BRÜCKE DER KANTONSSTRASSE NACH GLETSCH INFOLGE GESCHIEBEABLAGERUNGEN ZU AUSUFERUNGEN UND EINEM ABFLUSS ENTLANG DER KANTONSSTRASSE BIS INS GEBIET DER KIRCHE
- DER **MILIBACH** BRACH UM 19:11 UHR BEIM GOMMER HÖHENWEG AUF CA. 1515 M Ü.M. AUS, BESCHÄDIGTE DEN WANDERWEG UND FLOSS ENTLANG DER UNTERHALTSSTRASSE DES GESCHIEBESAMMLERS BIS INS GEBIET OBERMATTE AB. BEI DER EINMÜNDUNG IN DEN ROTTEN KAM ES INFOLGE RÜCKSTAU AUS DEM ROTTEN ZU AUSUFERUNGEN UND SCHÄDEN AN DER UFERSTRASSE
- IM **GESCHIEBESAMMLER CHEERBACH** WURDEN OBERHALB DES DURCHLASSES BEI DER GOLFPLATZSTRASSE EINZELNE STEINE AUS DER BÖSCHUNGSROLLIERUNG GESPÜLT

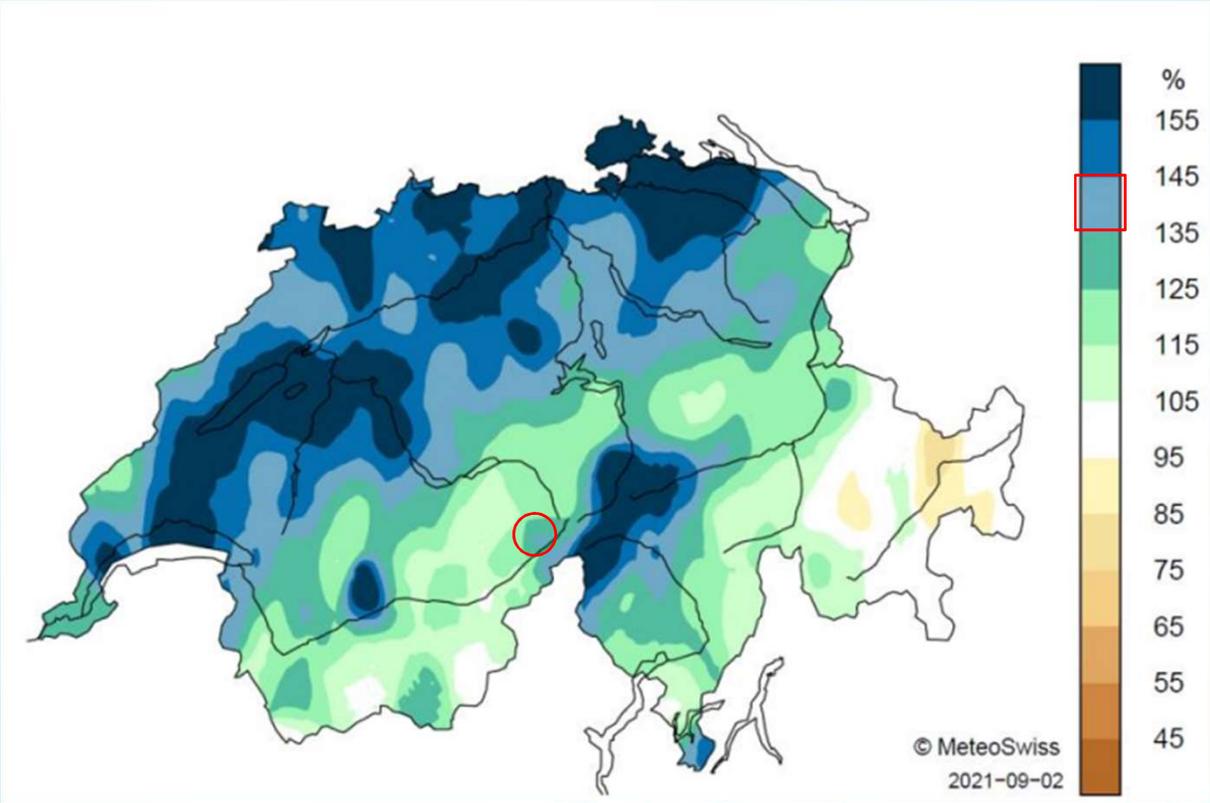
- AUSSERGEWÖHNLICH REGENREICHER SOMMER (IN OBERWALD RUND 135 – 145% DER NORM)
- STARKE WASSERSÄTTIGUNG DES BODENS
- DIE INTENSIVEN NIEDERSCHLÄGE AUS SÜDWESTEN IM VORFELD DES EREIGNISSES KONNTEN VOM BODEN NICHT MEHR AUFGENOMMEN WERDEN
- DAS NIEDERSCHLAGSWASSER FLOSS ÜBERWIEGEND OBERFLÄCHLICH AB

RÄUMLICHE VERTEILUNG DER
NIEDERSCHLAGSSUMMEN IM
SOMMER 2021, DARGESTELLT IN
% DER NORM 1981-2010
